木曾川右岸地区 PC 管の劣化診断と保全対策について

独立行政法人水資源機構 木曾川用水総合管理所 所長 小酒井 徹
美濃加茂管理所長 鈴鹿 克俊
美濃加茂管理所 窪野 拓未

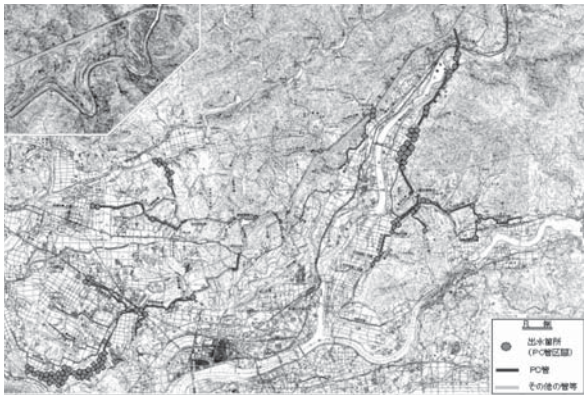
図-1 右岸地区のPC管における出水箇所

右岸地区の PC 管では昭和 58 年度から今までに延べ 115 件の出水が発生している。図-1 に PC 管における出水箇所を、写真-1 に出水時の状況を示す。

出水は左岸幹線水路と一部の用水路及び支線水路に集中しており、そのほとんどは継ぎ目からの出水である。出水の度に、管内面からの継ぎ手部の止水、管外面からのコンクリートの巻き立てなどで復旧してきた。しかし、平成 17 年度に支線水路で管体が破損する大規模な出水が発生した。

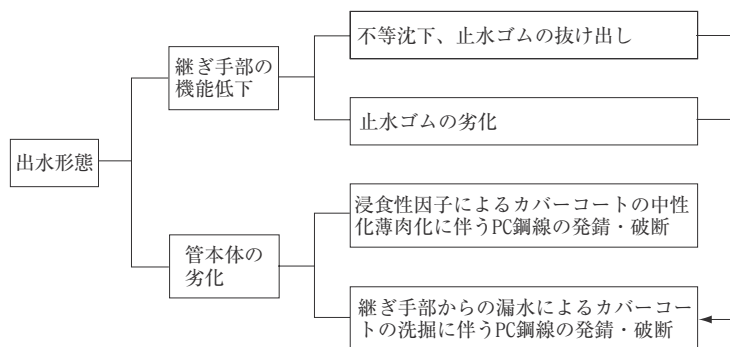
図-2 PC管の出水形態と劣化要因

機構では、同マニュアルでPC管の出水形態別の劣化要因を図-2のとおり整理しており、右岸地区の劣化診断等もこの劣化要因に基づき進めた。

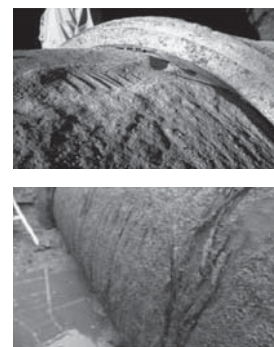
写真-2 PC管の劣化状況

管本体の劣化状況を写真-2に示す。

試掘調査により、地下水に浸食性遊離炭酸が高濃度で存在し、PC管のカバーコートの浸食や中性化の進行を確認した。このことにより、PC管の劣化要因は、①不等沈下やゴムの劣化による継ぎ手部の機能低下とともに、②地下水に含まれる浸食性成分（浸食性遊離炭酸等）によるカバーコートの浸食及び中性化と推測された。

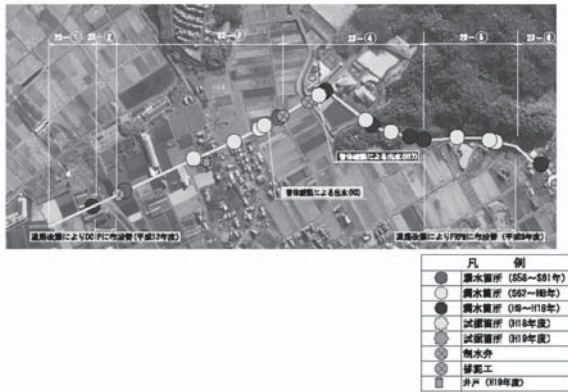
図-3 ユニット区分と調査位置の例

調査ユニットの区分と調査位置の一例を図-3に示す。
