# 減圧弁のある管水路における漏水の原因調査

令和7年度11月14日

(株)田幸技建コンサルタント 湧川哲雄

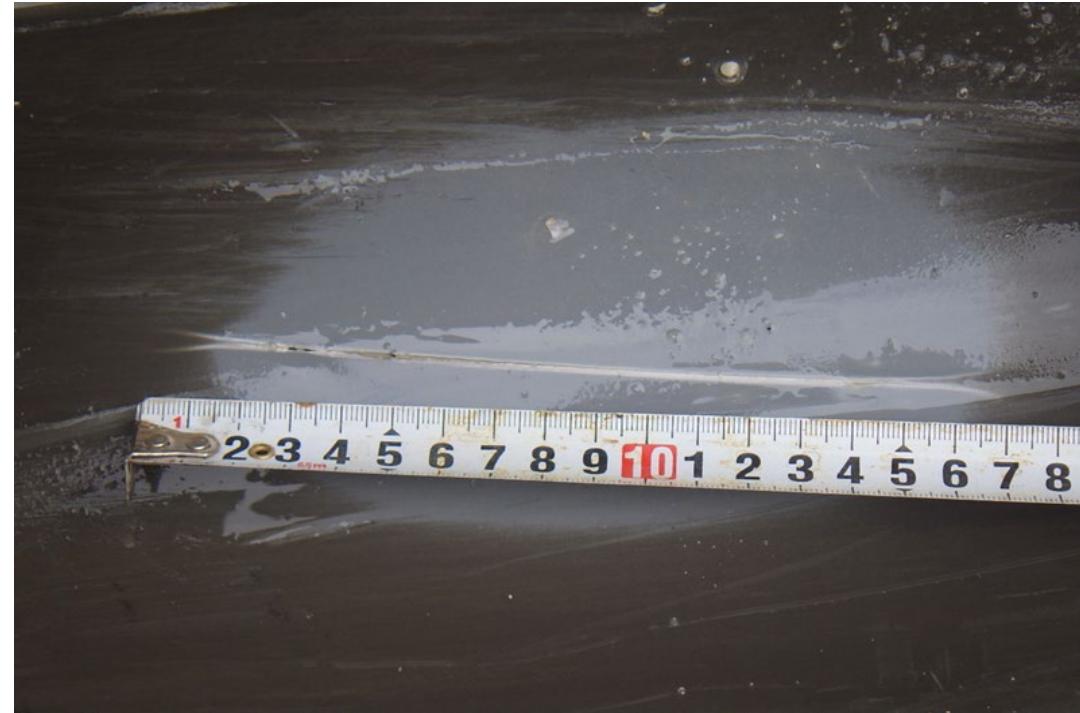
写真3-2 平成28年4月18日 幹線2-3号 VHφ250

管体測面に15 c mの亀裂が発生している。

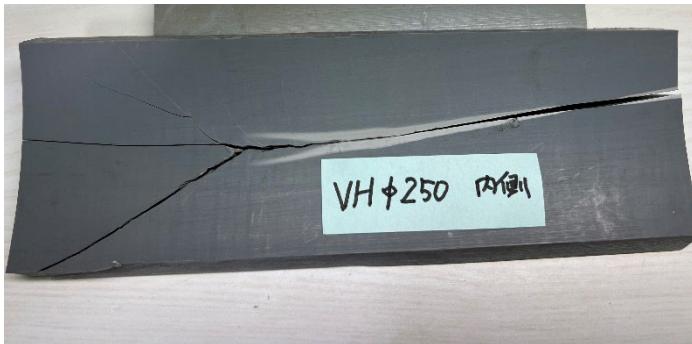
写真3-3 破断したVHφ250 内側

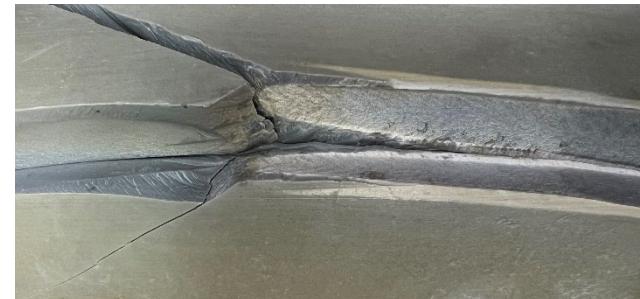
写真3-5 破断したVHφ250 破断面

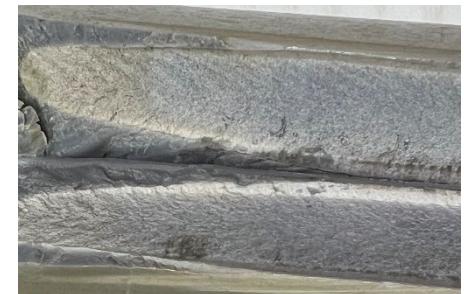
写真3-6 破断面の拡大

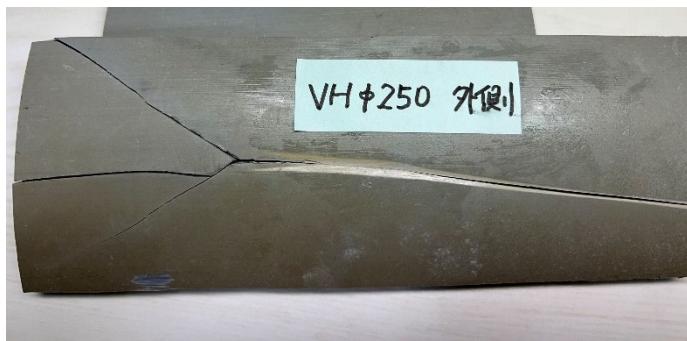
写真3-4 破断したVHφ250 外側

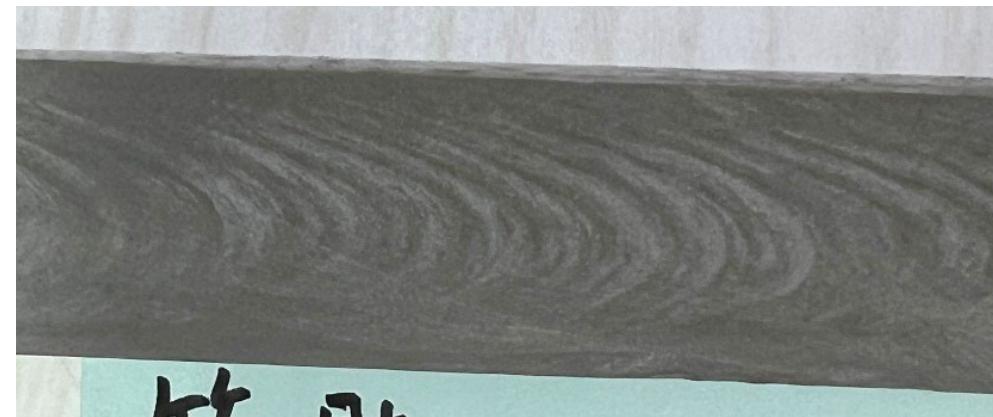
写真3-7 破断面の（ストライエーション）

写真より、疲労破壊によるものと思われる。  
疲労破壊とは、繰り返し荷重によって鋸歯状の亀裂が生じる破壊であり、破面には縞状の模様（ストライエーション：striation）が形成されるといわれている。  
(農研機構：繰り返し荷重を受ける硬質塩化ビニル管の疲労による破損) より

幹線2号系統の硬質塩化ビニル管は全体的に管体の耐性が低下していると考えられるため、疲労破壊に耐性のある管種(ダクタイル鉄管等)に変更する必要がある。

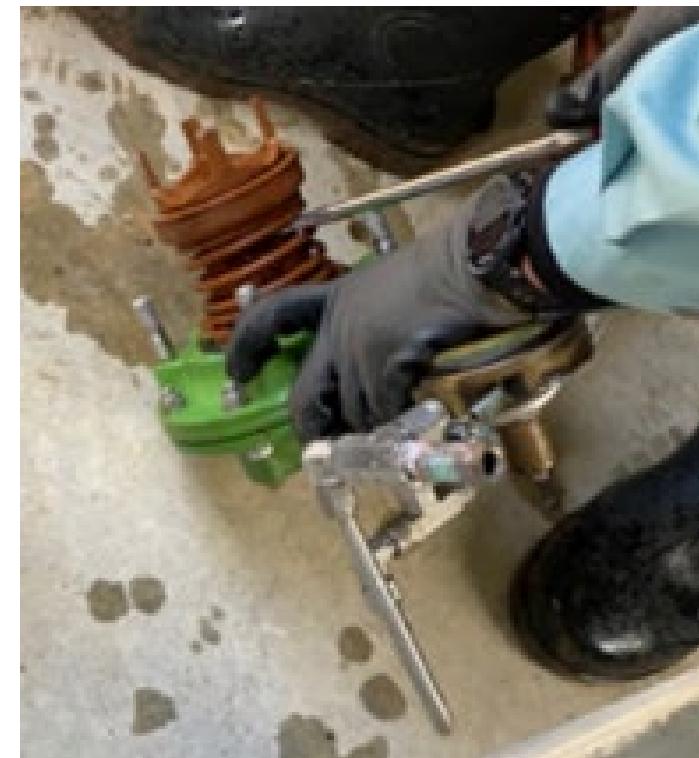
写真8-1 石灰が付着した  
減圧弁内部

- ・減圧弁の応答速度の改善
- ・一次側への安全弁設置の改善を行う必要がある。
- ・減圧弁1次側のストレーナー設置及びコントロールバルブに石灰が固着しない対策を講じる必要がある。
