## 令和2年度

### 農業水利施設機能総合診断士 業務経験等レポート

## 既設管水路の機能診断調査及び健全度評価

## クローズドパイプラインにおける動水圧低下原因調査

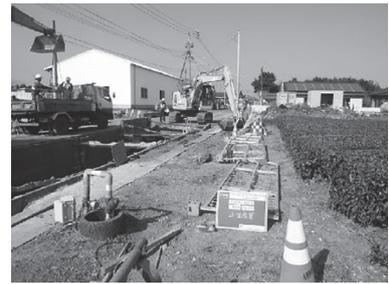
写真-2 試料採取位置(茶畑)

既設管調査結果より、管の上半分でカバーモルタルの脆弱化、中性化の進行、PC 鋼線の発錆が確認され、管体は管外より酸性の影響を受けていることが推定された。既設管の埋設位置は茶畑であり、過去の硫酸アンモニウム（硫安）の大量施肥が判明したことから、水溶性の硫安が雨水に溶けて浸透し、管頂部付近の土壌を酸性化させた可能性がある。（図－1）

よって、既設管に対する硫安の影響を含む土壌由来の劣化要因を把握するため、管上方の土壌を採取し、土壌調査を実施した。（写真－2）

AWWA C105/A21.5) の評価基準に基づき行った。本規格の評価は比抵抗、pH、Redox 電位、水分、硫化物の5項目で行い、評価点の合計が10点以上であれば腐食性の強い土壌と判定する。[1] 本規格の評価点は1～4点であり、土壌は強い腐食性が認められなかった。なお、pHは7.6～8.9と弱アルカリ性を示した。

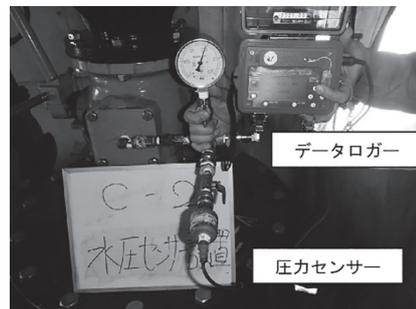
写真1

国営分水工 C2 調査器具 設置状況

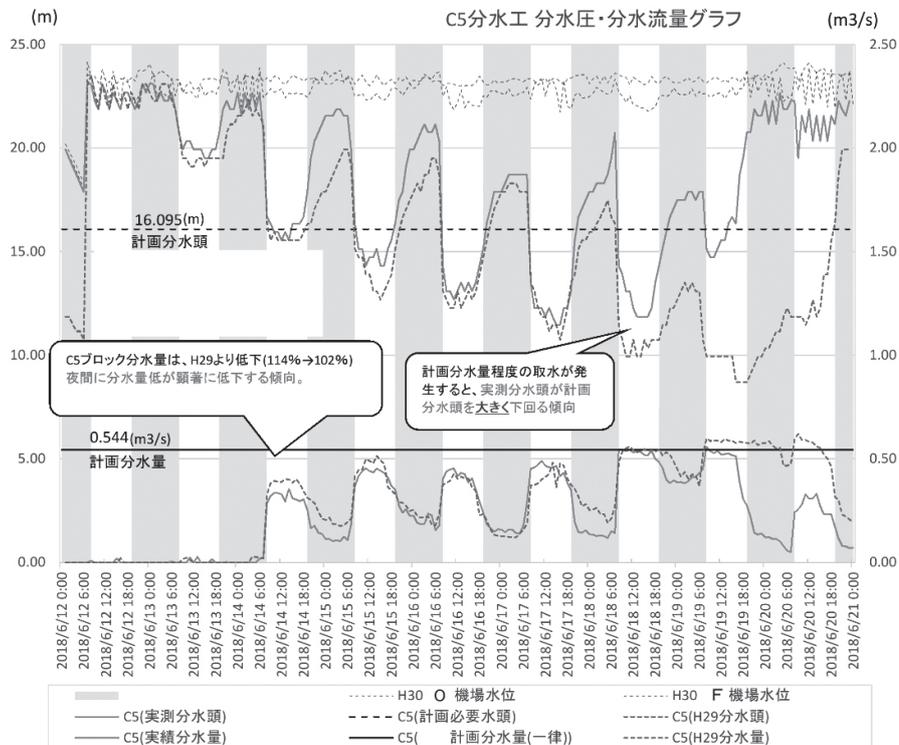
図-1

圧力調査の結果、国営分水工地点において、分水工から計画分水量以下の分水しか行われていない状態で、事業計画（水理計算上）の必要分水圧力を確保できていない状況にあることが確認された（下図）。

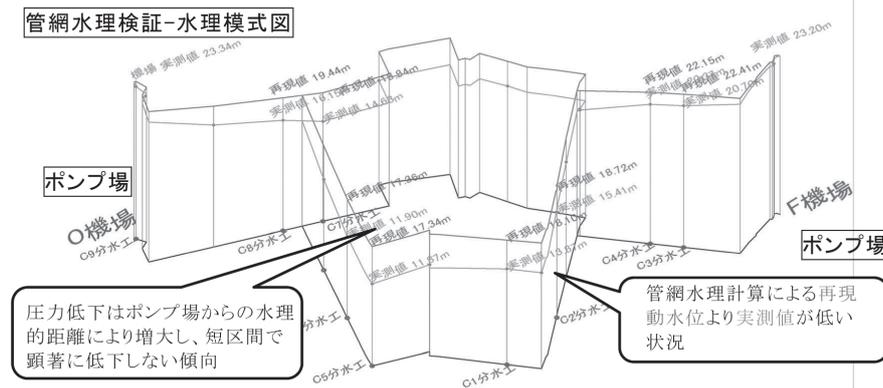
図-2

ポンプ場配水槽水位、各分水分水量データを与条件として、各地点の動水圧を管網計算により算出し、圧力調査の実測値との比較による水理検証を行った。その結果、①動水圧の低下は全体的で特定区間に集中している状況になく、道路・河川横断のサイホン部等での管路閉塞による圧力低下の可能性は低いことが推定された。また、②事業計画時の管の流速係数（FRPM 管  $C=150$ 、鋼管、ダクトイル鋳鉄管  $C=130$ ）にて計算すると実測値と再現計算の間に乖離が生じるため、何らかの影響で流速係数  $C$  が標準値以下になっていることが想定された。（図-2）

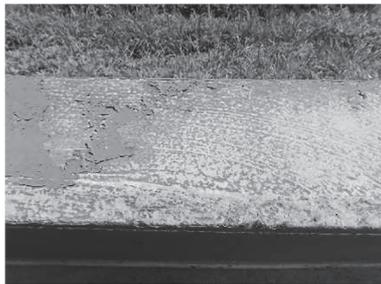
写真－1 (塗膜剥れ)

現地調査を行った結果、大きく分け表面被覆の関係する変状（写真－1）、躯体コンクリートに関係する変状（写真－2）が確認された。

- ①施工当時は、メーカー独自の基準はあったが第三者的な管理基準がなかった。
- ②仮囲いを行い、わりと高めの温度で管理を行っていた。このことが、外気温との関係で結露が生じやすい環境となっていた。
- ③雪の影響で水路内に水が溜まりやすい環境となり湿気を発生させていた。

以上の要因は、短期的付着力には影響しなかったが長期的付着力に影響を及ぼしていると推定された。

- ①水路は周辺地盤より高く設置され側壁が露出しているため、紫外線・気温・風雨等の影響等を受けやすい状態にある。
- ②特に天端では、水路内面と外面とでは温度差があり、被覆材の伸縮量に違いが生じ、それにより局所的な応力が発生し亀裂・剥離等が発生すると推定された。

以上の複合的要因により、劣化の発生、進行が始まった。使用環境が厳しい側壁天端（天端の劣化が特に進んでいる）から、被覆材の劣化（ひび割れ、剥離等）が始まり、劣化箇所から雨水等の浸入、剥離等への発展、さらに側壁等に拡大したのではないかと推定された。

健全箇所の被覆材は、そのまま残し劣化箇所のみを補修する計画とし、躯体コンクリートに関係する劣化箇所は、基本的に断面修復で対応することとした。再補修を行うに当たっての検討項目として次の①、②を考慮した試験施工を3工法で行った。（写真－3～5）

- ①既存被覆材との接合方法（被覆材重ね合わせる。端部をVカット処理する。）
- ②劣化した被覆材の剥ぎ取り範囲（コンクリート表面まで剥ぎ取る。荒仕上げ程度とする。）

試験施工を実施後、モニタリング調査を実施したが、いずれのケースでも良好な結果が得られている。基本的に、劣化した被覆材の剥ぎ取りは、荒仕上げ程度、10cm程度の重ね合わせで再補修を行うこととした。

再補修に使用する被覆材は、「農業水利施設の補修・補強工事に関するマニュアル【開水路補修編】（案）平成25年10月」「1」で有機系被覆材に求められる要求性能を検証した結果、B工法は適用外となったがA工法、C工法は満足していた。よって、A工法か同等のものを使用する方針とした。

- ①劣化した被覆材の剥ぎ取りは、荒仕上げ程度、10cm程度の重ね合わせとする。
- ②吹きつけ時の温度は、5℃以上とする必要がある。ただ、外気温がマイナスになる環境では、囲い内の温度を高く設定すると湿度も高くなり結露の発生確率も大きくなる。外気温と仮囲い内の温度に留意する。

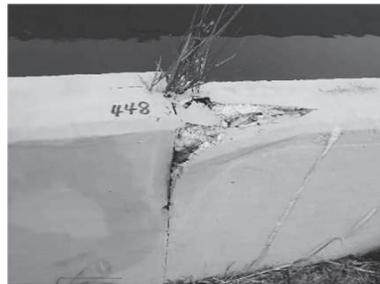
写真－2 (欠損)

現地調査により、不同沈下が確認されている。不同沈下の影響で隣り合う水路の目地部に作用する力の方向が一定でなくなり、コンクリートにひび割れ・欠損を生じさせる要因となっていると推定された。また、表面被覆工実施後の2011年に「東北地方太平洋沖地震」が発生し、それにより劣化を助長させたと考える。
