国営施設機能保全事業 「尾張西部地区」の実施状況

東海農政局木曾川水系土地改良調査管理事務所長

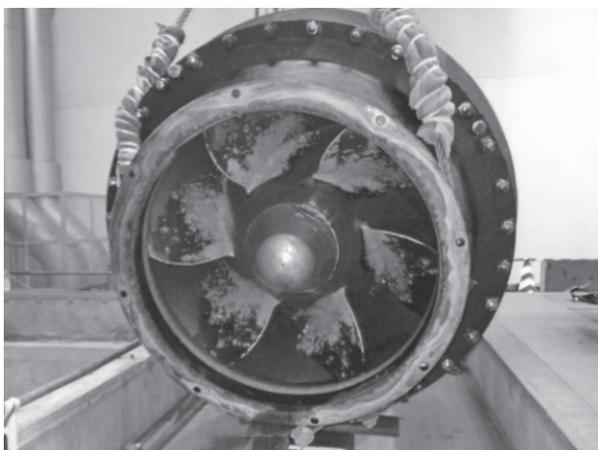
本地区においては、経年劣化によりポンプ設備の軸心継手の芯ズレや塗装剥離、排水機場建屋のひび割れや周辺地盤の不同沈下等が発生しており、維持管理に要する費用と労力が増大してきました。

写真-6 インペラの劣化状況(発錆状況)

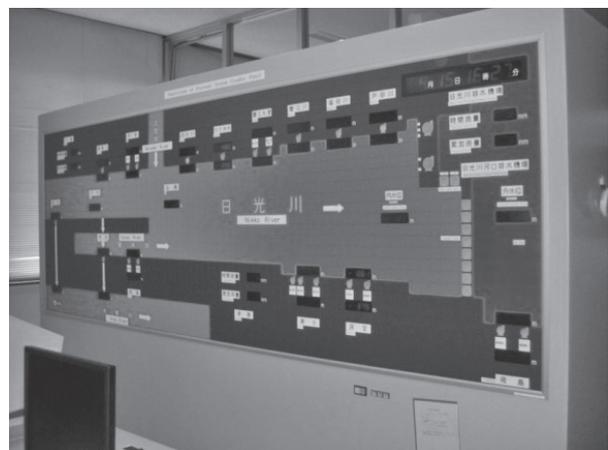
写真-7 排水管理施設(耐用年数超過)

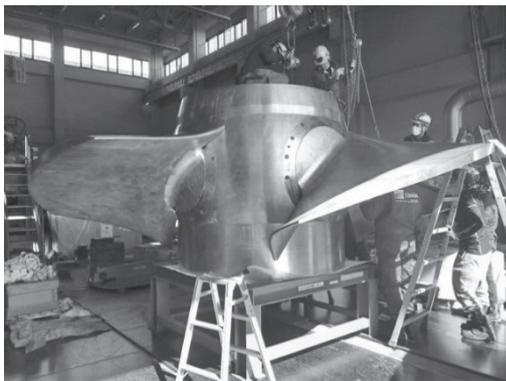
写真-8 日光川河口排水機場（インペラ整備）

日光川河口排水機場に設置された2台（4号、5号）のポンプの整備や機場の耐震工事の一部は完了し、現在、電気設備や除塵設備等の工事を実施しています。（写真-8）

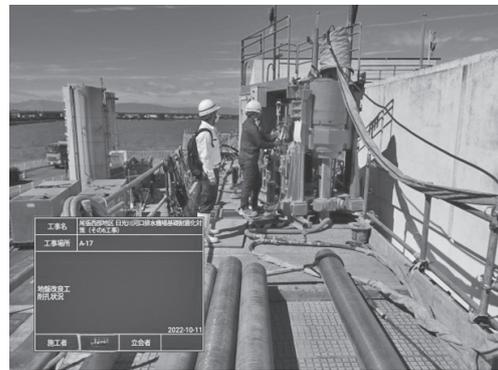
写真-9 日光川河口排水機場耐震化対策

耐震化対策については、地震時の杭基礎工の安全性を確保するため、地盤改良を行うこととしていました。耐震化対策工事はポンプ整備の工程と調整して計画的に実施しており、一部の範囲については完了しました。（写真-9）

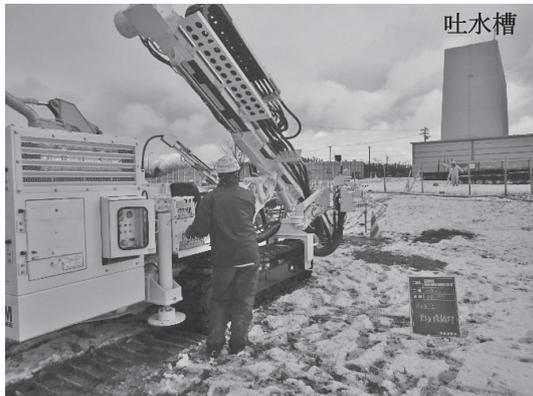
写真-10 尾西排水機場耐震化対策

機場の耐震化対策は、吐水槽基礎への地盤改良を行うこととしていました。吐水槽はポンプの運転に不可欠なものであるため、ポンプの運転の支障が生じない様、検討を行い実施しました。(写真-10)

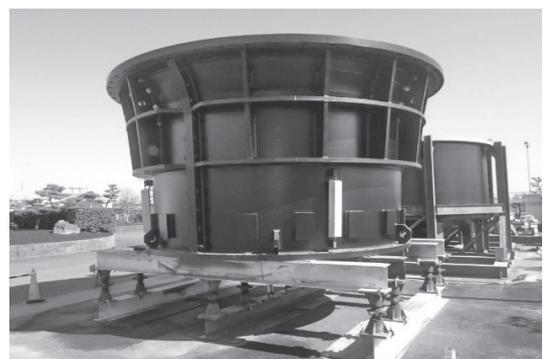
写真-13 案内翼ケーシング

本地区では、案内翼ケーシング等の塗装工事を行うこととしていました。

規模が大きく室内での施工が困難であったことから、機場の敷地内に専用の塗装小屋を設置し、塗装工事を行いました。(写真-13)
