### ストックマネジメント技術高度化事業の取組事例

(水路トンネル補強対策及びモニタリングについて)

東海農政局木曾川水系土地改良調査管理事務所 所 長 太田 勝也  
 保全技術課長 川端 伸博  
 機能診断係長 西谷 文孝

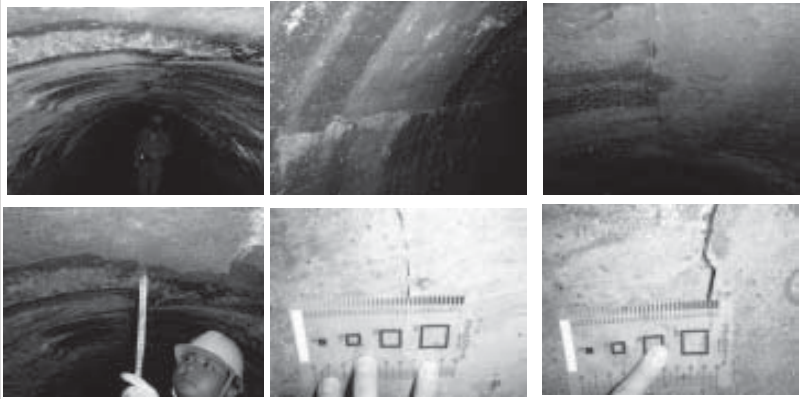
施設名		
主な変状	ひび割れ(縦断)	
測点	NO. 8+17~33	
写真

目視状況	<p>クラウン部とサイド(左SL付近)に2.0~3.0mm程度の縦断的なひび割れが約12m区間に渡って生じている。 ひび割れは下側に10mm程度押し出されている箇所もあり、インバートより浸入水を伴う。コンクリートの状態は悪く、セメント分が不足していると推測される。30cm程度の欠損もあり、断面は大きく変形している。(横に広がる。)</p>	
発生原因	<p>高さ4.5mの崩積土圧により、覆工に過剰な応力が生じて破損に至っていると考えられる。クラウン部に開口クラック、側壁部に挫屈クラックが生じていることから、崩積土の一部が崩落した可能性がある。 また、覆工厚の不足(14cm不足)等の施工不良による強度不足も損傷の大きな要因である。</p>	
発生時期	不明	
進行性	<p>進行性が大きい PS検層より、周辺土質は、以下の3種類に分類される。 第1速度層 H=1.0m (PS:430~640m/s) 崩積土 [現在、覆工にかかっている] 第2速度層 H=3.5m (PS:1310m/s) しまった礫 [将来、覆工への圧力が増加する] 第3速度層 H=0.5m (PS:1790m/s) 岩盤 [岩盤] 第2速度層が3.5mと大きく、今後、覆工にかかる土圧が増大する恐れがある。</p>	
構造上の問題点	<p>崩積土圧によるひび割れと想定される。 ひび割れに段差等が見られことから崩積土の崩落による急激な変状の可能性もある。 覆工コンクリートは完全に破断されているので全面補強対策が必要である。</p>	
測定値	<p>クラック幅 2.0~3.0mm 変位測定 幅186cm 高169cm</p>	
評価点・判定	S2	
改修工法	全面補強	
コンクリート強度 一軸圧縮強さ (N/mm <sup>2</sup> )	右壁	28.2 N/mm <sup>2</sup> (シュミットハンマー)
	頂版	17.8 N/mm <sup>2</sup> (一軸圧縮試験)
	左壁	-
平均巻厚(cm)	設計値	3種 25cm
	現況測定値	11cm

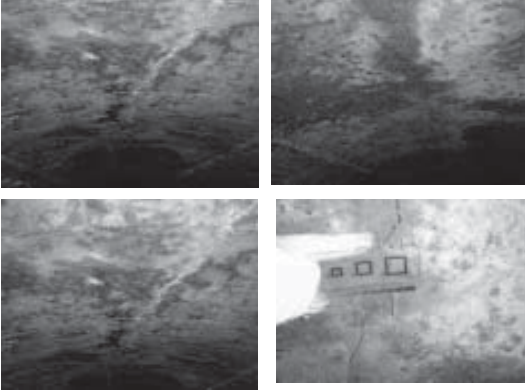
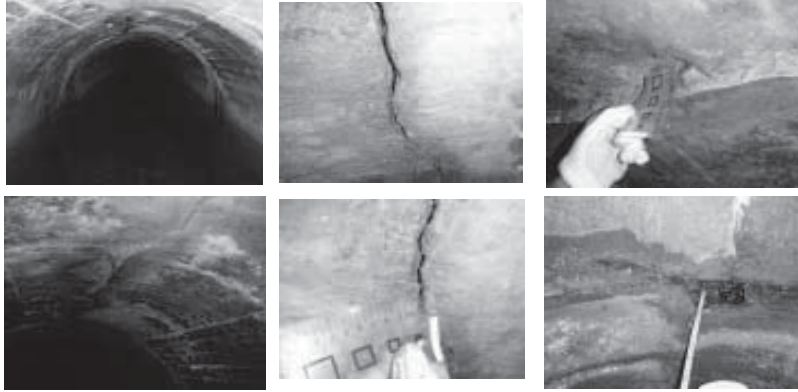
付知川右岸用水 5号トンネル	
ひび割れ(縦断)	ひび割れ(縦断)
NO. 8+92~NO. 9+9	NO. 9+36~41

<p>頂版部に1~2mm程度ひび割れが約17m区間に渡って生じている。その他の変状は特に認められず、断面の変形も小さい。</p>	<p>トンネル天端に2.0~4.0mm程度の縦断的なひび割れが約5m区間に渡って生じている。ひび割れは下側が20mm程度押し出されている箇所もある。天端部分は崩積土であり、断面は大きく変形している。(横に広がる。)</p>
<p>覆工厚の不足(10cm不足)等の施工不良及び崩積土圧が原因と考えられる。</p>	<p>クラウン部の開口クラックの状況から、崩積土による覆工の損傷が考えられる。また、覆工厚が13cm不足しており、施工不良による強度不足も損傷の大きな要因と考えられる。</p>
不明	不明
<p>進行性は少ないと考えられる。</p> <p>PS検層より、周辺土質は、以下の3種類に分類される。</p> <p>第1速度層 H=0.5m (PS:510m/s) 崩積土                  第2速度層 H=1.0m (PS:1540m/s) しまった礫                  第3速度層 H=1.1m (PS:1890m/s) 岩盤                  第2速度層が1.0mと比較的に小さく、今後、覆工にかかる土圧が増大する恐れは少ない。</p> <p>劣化の進行は少ないが、覆工コンクリートは破断されているため、機能回復が必要である。</p>	<p>進行性が大きい</p> <p>PS検層より、周辺土質は、以下の3種類に分類される。</p> <p>第1速度層 H=1.0m (PS:600m/s) 崩積土                  第2速度層 H=3.0m (PS:1690m/s) しまった礫                  第3速度層 H=1.0m (PS:2150m/s) 岩盤                  第2速度層が3.0mと大きく、今後、覆工にかかる土圧が増大する恐れがある。</p> <p>崩積土圧によるひび割れと想定される。ひび割れに段差等が見られことから崩積土の崩落による急激な変状もしくは崩積土圧の偏圧の可能性も考えられる。覆工コンクリートは完全に破断されているので全面補強対策が必要である。</p>

<p>クラック幅 1.0~2.0mm                  変位測定 幅183cm 高171cm</p>	<p>クラック幅 4mm、段差 2cm                  変位測定 幅186cm 高171cm</p>
S2	S2
部分補強	全面補強
23.4 N/mm <sup>2</sup> (シュミットハンマー)	26.7 N/mm <sup>2</sup> (シュミットハンマー)

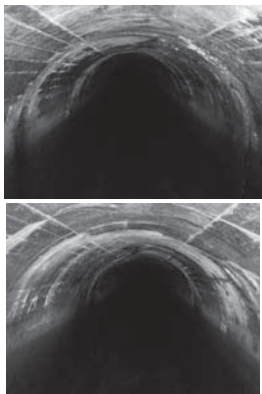
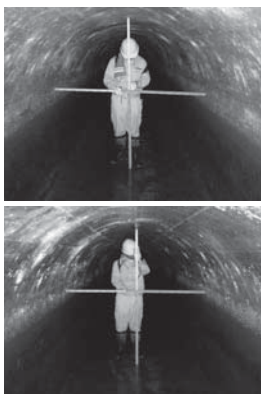
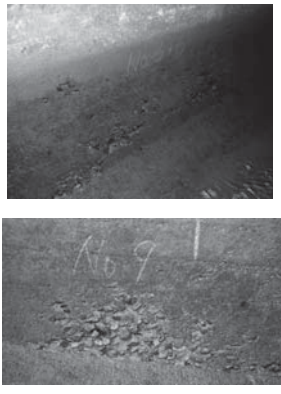
施設名		付知川右岸用水 5号トンネル			
主な変状		全般	変形	初期欠陥	
測点		NO.8~NO.10+59			
写真

目視状況	<p>底版部付近は流水による摩耗が見られる。所々にクラックや遊離石灰の噴出が見られる。全体的に、老朽化の進行が進んでいる。</p>		<p>一部を除いて、全体的に問題となる変形ゆがみは見られない。</p>		<p>側壁とインパートの付根部分にジャンカが見られる。</p>
発生原因	-		-		
発生時期	-		不明		
進行性	-		<p>地質調査から全般的に0.5~1.0mの崩積土が覆工に掛かっていると推定される。現状では、一部を除き、おおきな損傷は見られないが、今後、トンネルに掛かる崩積土が増えれば、変形が進行する可能性はある。</p>		<p>初期欠陥は、進行性はないが、劣化が急速に進む恐れがある。</p>
構造上の問題点	-		-		
測定値	<p>変位測定 設計値 幅180.0cm 高172.0cm NO.8 幅180.0cm 高174cm NO.8+25 幅183.0cm 高169cm NO.8+32 幅186.0cm 高169cm NO.8+40 幅178.0cm 高172cm NO.8+60 幅178.5cm 高172cm</p>		<p>NO.8+73 幅179.0cm 高171cm NO.9+7 幅183.0cm 高171cm NO.9+38.2 幅186.0cm 高171cm NO.9+95 幅179.0cm 高172cm NO.10+59 幅177.0cm 高172cm</p>		<p>ジャンカ 13箇所</p>
評価点・判定	-		-		
改修工法	-		全面補強		
コンクリート強度 一軸圧縮強度 (N/mm <sup>2</sup> )	右壁	23.4~30.0N/mm <sup>2</sup> (シュミット) (平均26.8N/mm <sup>2</sup> )			
	頂版	17.8~42.1N/mm <sup>2</sup> (一軸圧縮試験) (平均28.2N/mm <sup>2</sup> )

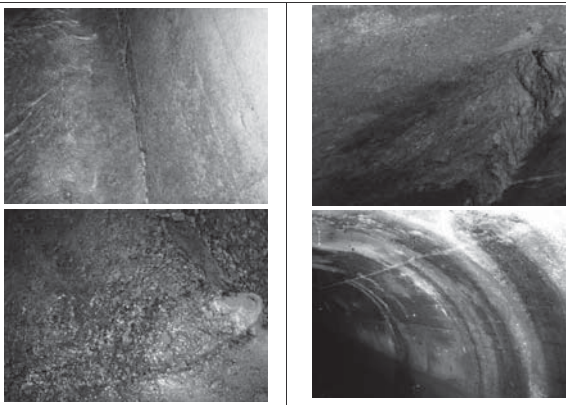
材料劣化	欠損・漏水

底板付近は流水により磨耗している。	欠損部の数は少ないが、比較的大きなクラックの周辺部に欠損が見られる。 一般的に水が染み出る程度の漏水が見られる。
流水	応力による破損(欠損) 外水圧(漏水)
経年劣化	不明(欠損) 経年劣化(漏水)
進行性がある 常に流水があるため、磨耗は進行する。	- 欠損自体は、一時的な現象であるが、覆工の強度が低下するため、土圧等の応力の増加により、欠損が増える可能性がある。 漏水は、外水圧の影響が大きいため、外水圧の増加がなければ進行性は少ないと考える。
磨耗は構造上への影響は少ないが、粗度係数の悪化により、通水性が低下する。そのため、流速が落ち、土砂等の堆積物がたまりやすくなる。 通水機能確保の観点から、補修対策が必要である。	欠損・漏水は、トンネル構造の強度を低下させ、連鎖的に変状を起こす要因となる。 強度の確保から、補修対策が必要である。
側壁・インバート部が全体的に磨耗	欠損 3箇所 漏水 28箇所
-	-
部分補修	部分補修
mm <sup>2</sup> )	
mm <sup>2</sup> )	
標準馬蹄形3r=2.7m 施工年度S.28~40
