### ASR 及び塩害により劣化した新川河口排水機場 コンクリート構造物の補修について ～国営かんがい排水事業「新川流域地区」～

北陸農政局新川流域農業水利事業所

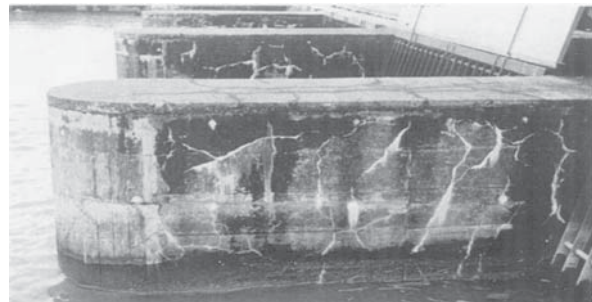
目視調査において、壁面に細かいひび割れや開口ひび割れが多く見られ、気中部表面のひび割れは白色析出物により閉塞されている（写真-2）。また、隔壁天端部には開口したひび割れが縦断方向に見られ（写真-3）、採取コアを観察したところ、上部のひび割れが下部まで延びており、壁面と平行したひび割れが発生していることが確認された（図-3）。

写真-2 隔壁表面のひび割れ

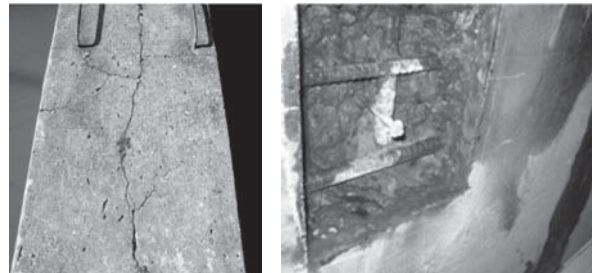
写真-3 隔壁天端のひび割れ

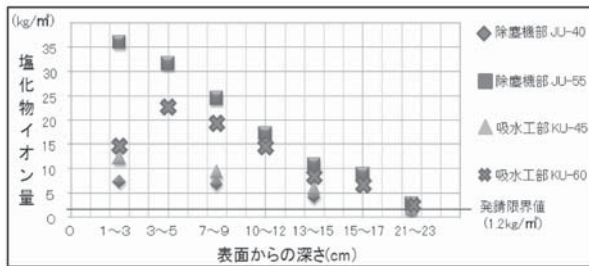
図-4 塩化物イオン量の分布

塩化物イオン量は 36.0kg/m<sup>3</sup> ~ 1.65kg/m<sup>3</sup> であり、表面より深くなるにつれ塩化物イオン量は下がっていく傾向にあることが確認されたが、濃度は非常に高くコンクリート標準示方書に示される鋼材腐食の発錆限界濃度 1.2kg/m<sup>3</sup> を大幅に超えていることが確認された (図-4)。

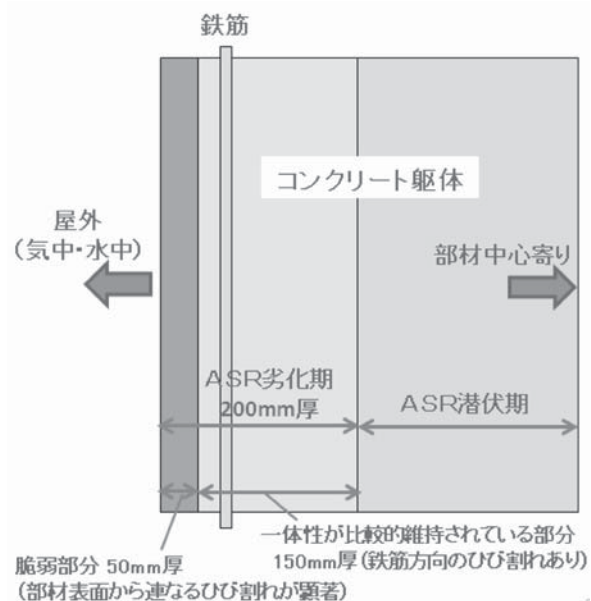
図-5 ASR 劣化期部材の細区分図

これらの結果を踏まえ、コンクリート構造物の劣化機構は ASR 及び塩害とし、劣化の進行過程は、ASR については部材表面から 200mm までを加速期～劣化期、それ以深を潜伏期として、塩害については進展期と評価した。

コンクリート構造物の補修は、図-5 に示すとおりコンクリート劣化部分（部材表面～200mm）のうち、部材表面から連なるひび割れが顕著

で部材の一体性が損なわれている範囲（表面～50mm）をウォータージェットにより除去し、また、50mm～200mm の範囲については劣化因子の遮断と構造物の剛性の回復を目的としたひび割れ注入を行いコンクリートの一体化を図り、その後、表面に遮水性、遮塩性に優れた耐久性の高い埋設型枠を設置し、背面に無収縮モルタルを充填する表面被覆工を計画した（図-6）。

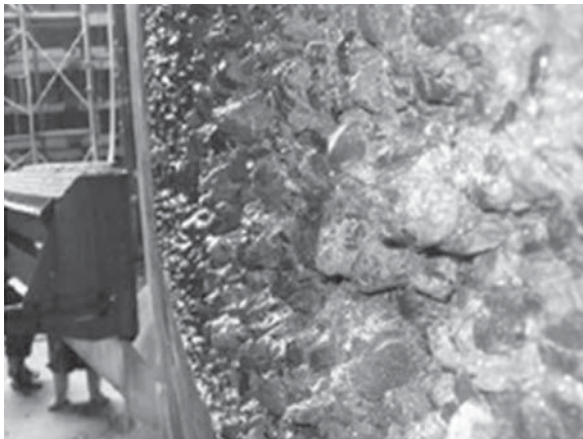
写真-9 ウォータージェットによるハツリ面

本施工に先立ち、はつり試験を実施したところ、はつり面は骨材とモルタルが十分に密着した密実なコンクリートであり、骨材により凹凸で平坦性が保てない状態となった(写真-9)。さらに、設計はつり深さを確保するため、水圧を上げて再度のはつりを行ったところ著しく鉄筋が露出(写真-10)する状態となり、露出した鉄筋に防錆処理を施しても既存コンクリート部分と補修部分において腐食電池回路(マクロセル)が形成され、補修部近傍で鉄筋腐食が促進されることにより補修後早期に劣化が生じることが懸念された。

このため、はつり深さは部材表面にみられる脆弱部の除去並びに、部材と埋設型枠の定着を高める観点から30mm程度に変更した。この結果、

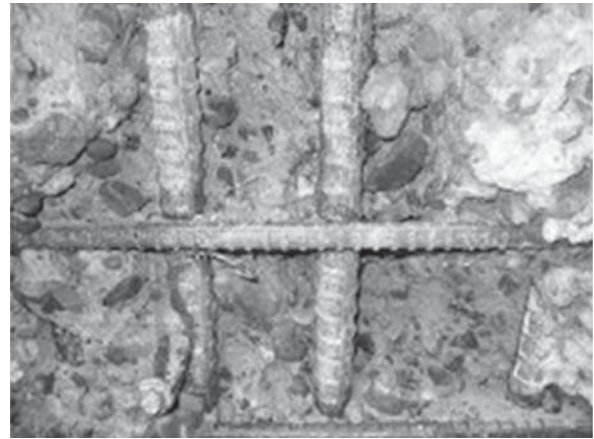
写真-10 ウォータージェットによるハツリ面（鉄筋露出）

劣化が著しい箇所はウォータージェットの水圧により鉄筋の近傍まで一気に剥がれ落ちる部分もみられたが、概ね鉄筋が露出することはなかった。
