事例 2

木曾川右岸地区 PC 管の劣化診断と保全対策について

独立行政法人水資源機構 木曾川用水総合管理所 所長 小酒井 徹
美濃加茂管理所長 鈴鹿 克俊
美濃加茂管理所 窪野 拓未

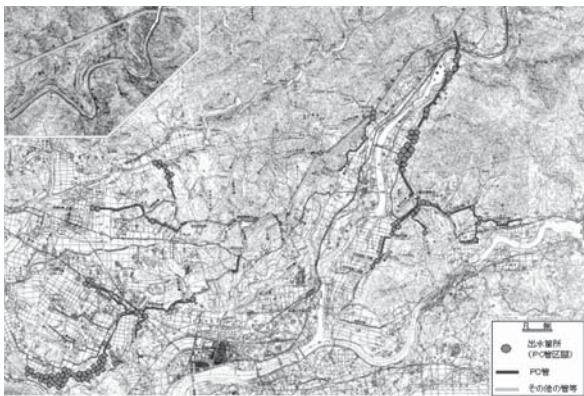
図-1 右岸地区のPC管における出水箇所

右岸地区の PC 管では昭和 58 年度から今までに延べ 115 件の出水が発生している。図-1 に PC 管における出水箇所を、写真-1 に出水時の状況を示す。

出水は左岸幹線水路と一部の用水路及び支線水路に集中しており、そのほとんどは継ぎ目からの出水である。出水の度に、管内面からの継ぎ手部の止水、管外面からのコンクリートの巻き立てなどで復旧してきた。しかし、平成 17 年度に支線水路で管体が破損する大規模な出水が発生した。

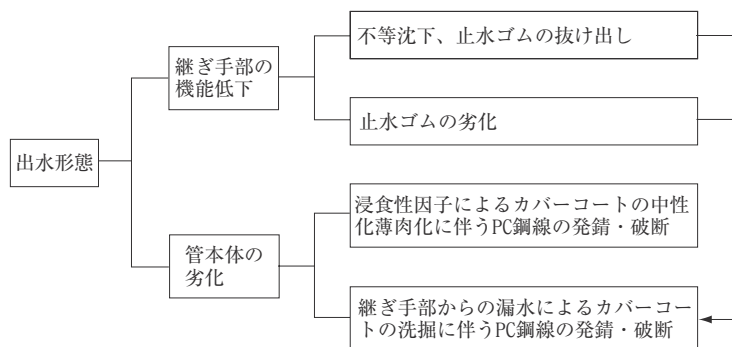
図-2 PC管の出水形態と劣化要因

機構では、同マニュアルでPC管の出水形態別の劣化要因を図-2のとおり整理しており、右岸地区の劣化診断等もこの劣化要因に基づき進めた。

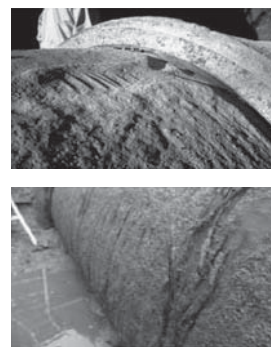
写真-2 PC管の劣化状況

管本体の劣化状況を写真-2に示す。

試掘調査により、地下水に浸食性遊離炭酸が高濃度で存在し、PC管のカバーコートの浸食や中性化の進行を確認した。このことにより、PC管の劣化要因は、①不等沈下やゴムの劣化による継ぎ手部の機能低下とともに、②地下水に含まれる浸食性成分（浸食性遊離炭酸等）によるカバーコートの浸食及び中性化と推測された。

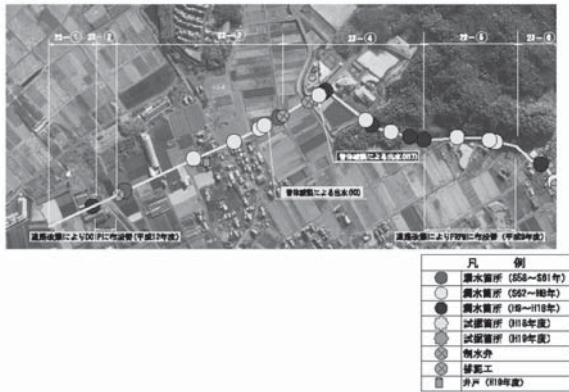
図-3 ユニット区分と調査位置の例

調査ユニットの区分と調査位置の一例を図-3に示す。

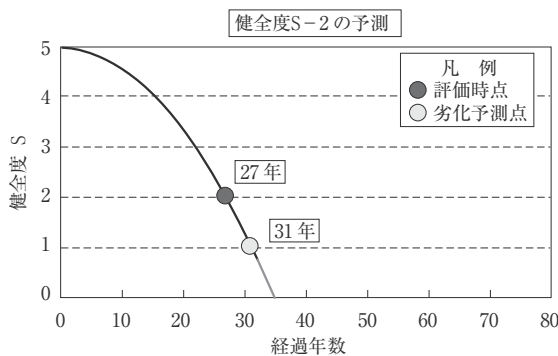
図-5 健全度 S-2 の性能低下予測

PC 管の劣化は鉄筋コンクリート構造物と同等な経年劣化傾向を示すと仮定し、標準的な「単一劣化曲線」を用いて、図-5 のように性能低下予測を行った。

なお、性能低下予測に係る評価時点は平成 19 年度とし、暫定通水を開始した昭和 55 年度を起算としている。

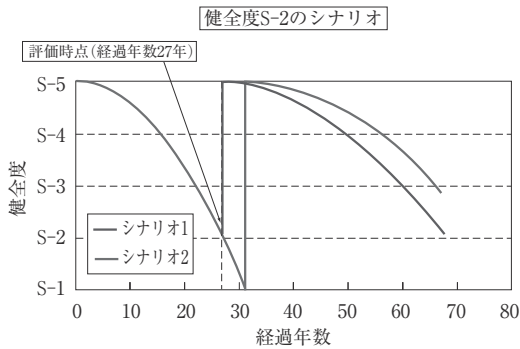
図-6 健全度 S-2 のシナリオ

機能診断実施時点から向こう 40 年間を対象に、調査ユニット毎に上記の対策工法と実施時期を検討し、複数の対策シナリオを作成した。一例を図-6 に示す。

浸食性因子等を劣化要因とする健全度 S-1 及び S-2 の調査ユニットは、布設替え又は管更正による対策とし、管継ぎ手部の機能低下を劣化要因とする健全度 S-3 の調査ユニットは、継ぎ目の止水工法による対策とした。また、健全度 S-4 及び S-5 の調査ユニットは経過観察とした。

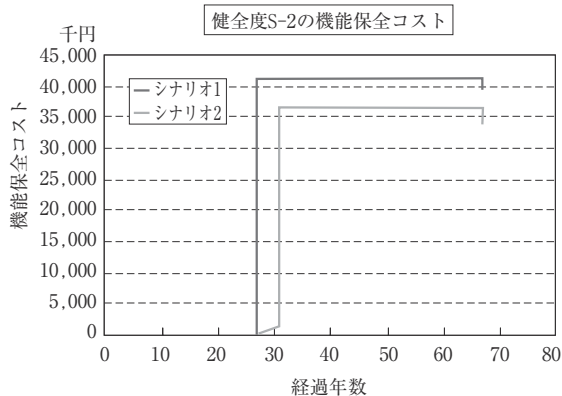
図-7 健全度 S-2 の機能保全コスト

作成した複数のシナリオ毎に機能保全コストを算出し、それぞれの経済比較を行った。一例を図-7に示す。
