小松市における排水機場の機能診断について

小松市経済観光文化部 西野 徳康, 山田 真人

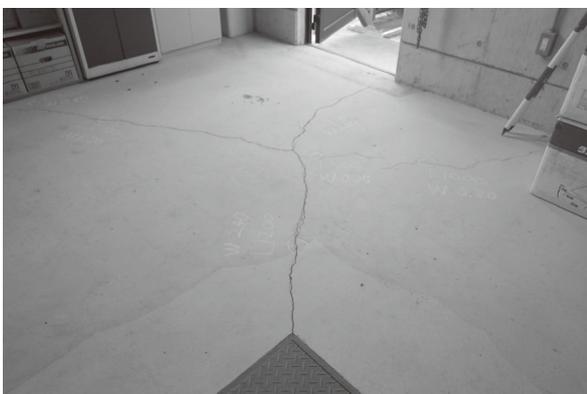
機場内底盤部のひび割れの事例

施設状態評価においては、エンジニアリングジャッジは行わず、変状別評価、主要因評価及び施設の全体状態評価を一次診断した。総じて建屋のひび割れがS-3評価の要因と見られる。このひび割れは、初期ひび割れと周辺地盤の沈下に起因する外力によるひび割れが要因として支配的であった。建屋を除くとS-4またはS-5が大勢を占める状況である。

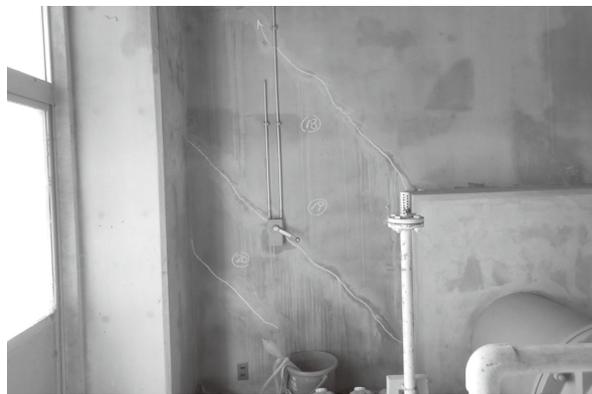
建屋壁面のひび割れの事例
