## 平成 27 年度 農業水利施設機能総合診断業務体験等 優秀レポート

1. チューブラ排水機場の機能診断について
2. ゲート設備の詳細診断業務経験について
3. 農業水利施設の補修・補強工事に関するマニュアルについて

## チューブラ排水機場の機能診断について

## ゲート設備の詳細診断業務経験について

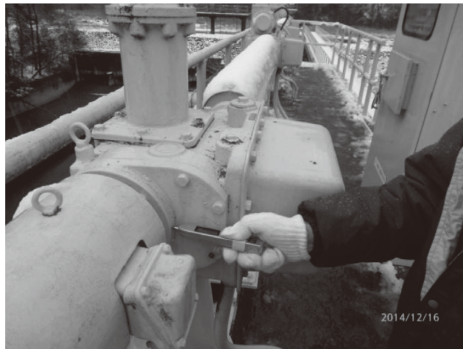
写真-1 開閉機の振動測定状況

そのため、ステムナットについては運転中の振動、温度上昇を測定するとともに運転音や操作状況に注力することとした。

ステムナットの摩耗測定に代わり実施した開閉機の振動については全く問題にならない程度の値であり、温度上昇についても1往復しても15分程度以下の運転時間であることから、最大でも3℃以下であり、異常な過負荷もなく、まったく問題のない状態であった。また、運転音や操作状況についても異常な状況は把握されず、詳細診断調査項目に限れば健全な状態であった。

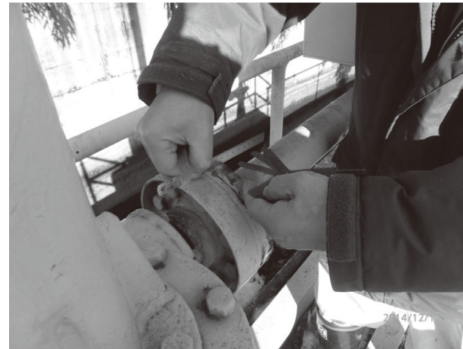
写真-2 軸継手の芯ずれ測定状況

また、軸継手については、構造的に調査するほどの摩耗も少ないと考えたが、接合部ボルトの緩みなども考慮し、芯ずれの測定を行うとともに、更に操作状況に注力することとした。

軸継手については、芯ずれも許容値以下であり、操作状況にも異常な状況は把握されず、詳細診断調査項目に限れば健全な状態であった。
