### 平成 28 年度 農業水利施設機能総合診断業務体験等 優秀レポート

## 管水路機能診断調査の課題における工夫について

## 農業集落排水施設機能診断調査及び最適整備構想策定について

## 第二田沢幹線用水路第8号トンネル補強工法設計業務について

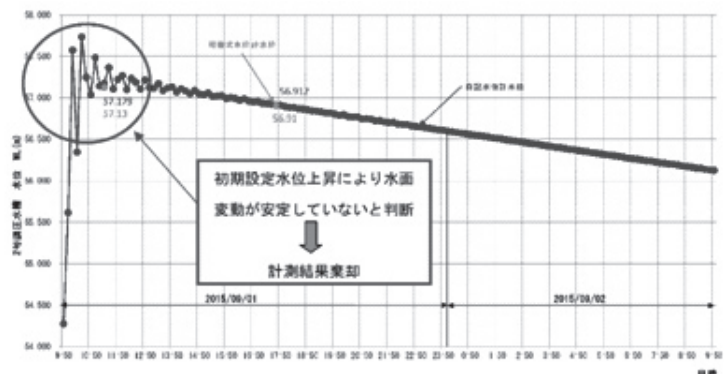
図-1 水位変動図 (凡例) ●：可搬式 —：自記水位

■天候の影響や計測員の交代による影響を考慮して、可搬式水位計と併行して圧力式自記水位計を水槽に設置し、時系的な水位変動の把握と計測の測定誤差や計測値の妥当性を確認した。(写真-1、図-1)

最終的な漏水量判定は、可搬式水位計が風や水槽水面の波浪の影響を受けた結果が確認されたため、圧力式自記水位計の値より算定した。

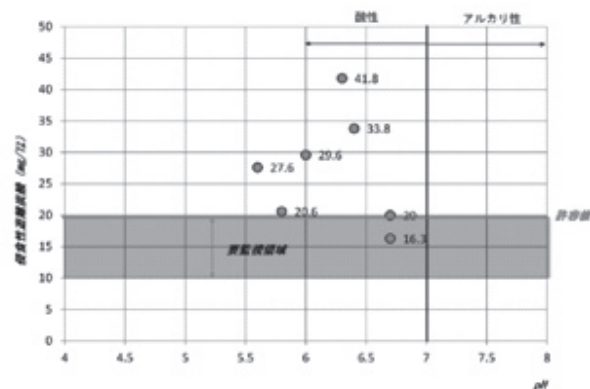
図-2 pH-浸食性遊離炭酸 関係図

千代田幹線水路の漏水事故の大半が PC 管の継手部であったことから、浸食性因子である地下水に含まれる「浸食性遊離炭酸」に着目し、路線上の水質調査を実施した。

結果は、採水できた検体の大半が基準値を超過している結果となり、特に低地（窪地）部は、集水地形にあり、濃度拡散が小さいため高濃度であった。

また、水質分析では、pH 濃度を併せて測定し、pH 値が酸性側になると浸食性遊離炭酸濃度が許容値を超過する傾向があることが判明した。（図-2）

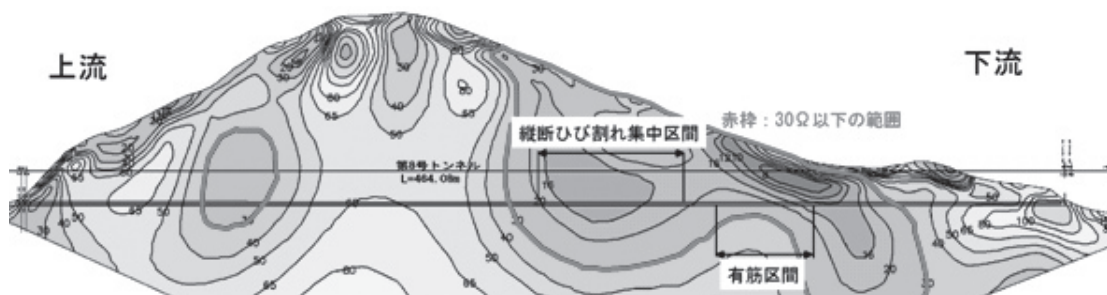
図-第8号トンネルにおける電気探査結果（比抵抗値の分布図）

電気探査により得られた比抵抗値分布と、第8号トンネルとの位置関係を下図に示す。一般的に、岩石が風化し滞水すると比抵抗値は低い値を示すといわれる。更に、進行性の地圧が発生しやすい地山の比抵抗値は30Ω以下程度であるといわれる。

縦断方向のひび割れが集中する区間、若しくは鉄筋コンクリート覆工で施行された区間は、比抵抗値が例外なく30Ωより低い値の中を貫通しており、同区間周辺の地山が栗沢層（堆積岩などから成る軟岩）に該当するものと判断した。また、同区間で採取した岩石をX線回析により分析した結果、膨張性地山に特徴的なスメクタイト成分が多量に検出された。したがって、ここでは比抵抗値30Ω以下の区間を進行性の地圧が発生する区間として、変状の発生状況に拘わらずこれに該当するスパンをS-2ランク（要補強）とした。なお、上流側に認められる低比抵抗値区間は、X線回析結果から風化岩の帯水層であると推察でき、進行性の地圧が発生する可能性は低いと判断した。
