平成 30 年度
農業水利施設機能総合診断士 業務経験等レポート
優 秀 レ ポ ー ト

1. 無機系表面被覆工法の劣化傾向の把握と耐久性の検討

無機系表面被覆工法の劣化傾向の把握と耐久性の検討

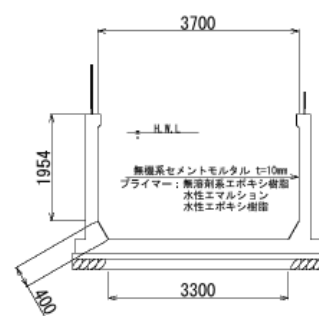
図-1 対象施設の断面形状

業務では、複数の無機系表面被覆工を対象に試験をおこなっているが、本報告ではポリマーセメントモルタル系補修工法（左官工法）においてプライマー処理を4種類（①プライマー無・②水系エマルジョン・③水系エポキシ・④無溶剤型エポキシ）に変えて試験施工とその後のモニタリングを行った結果に絞って報告する。なお、試験施工を行った施設は、図-1に断面図を示すフリーム開水路であり、150MPaの高圧洗浄で劣化部を除去後に、それぞれの仕様について1スパン（延長12m）の補修を行った。
