# 直轄災害復旧事業「氷見地区」の取組について 能登半島地震に伴うパイプラインの応急復旧、充水試験に携わって

北陸農政局西北陸土地改良調査管理事務所長  
生玉 修一

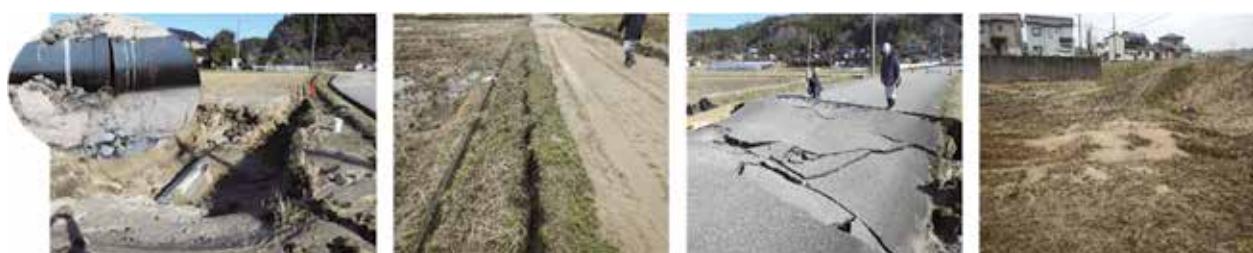
2024（令和6）年元旦の能登半島地震（M 7.6、最大震度7）では、氷見市でも震度5強の揺れを観測し、幹線用水路（上庄幹線、中央幹線、南条幹線）において、地震による管水路（ダクタイル鋳鉄管）の継手の離脱、管水路上部の変状（農地や道路の地割れ、沈下、噴砂等）が確認されました。（写真-1）

写真-1 左から「継手の離脱」、農地や道路の「地割れ」、「沈下」、「噴砂」

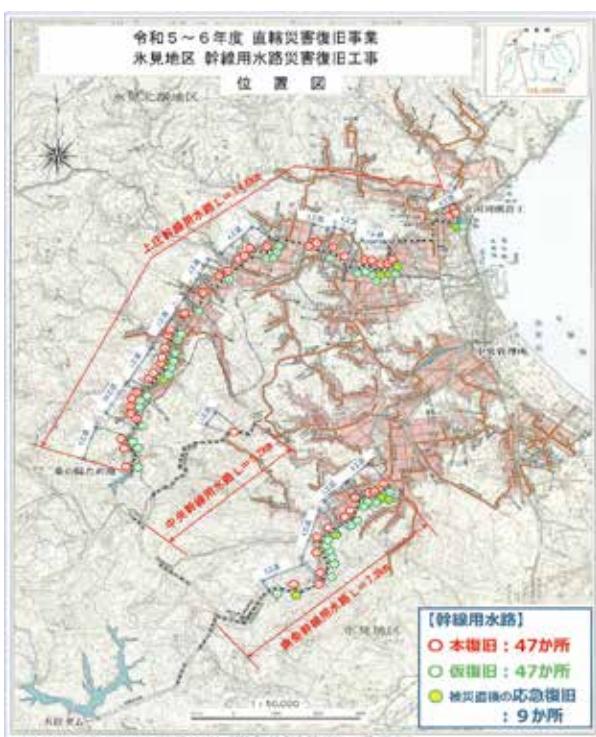
図-2 幹線用水路の被災状況

約27kmにも及ぶ幹線パイプラインの被災状況を速やかに把握するには何よりも人海戦術が有効で、MAFF-SAT（農林水産省サポート・アドバイス・チーム）による全国からの支援者の協力を得ながら管直上の地表面の変状（地割れ、沈下、噴砂）を目視点検した結果、幹線用水路上の47か所で被災が確認されました。（図-2）

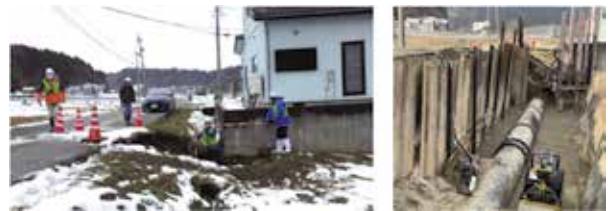
地表からの目視調査を重ねる中、住宅脇で明らかに管の離脱が疑われる地点があり、少し掘ってみると案の定、管の離脱が確認されました。住宅の擁壁の脇を通る管と擁壁の間には仮設の土留め矢板も入らない状況であり、現位置での復旧か、迂回しての復旧か、判断が求められました。迂回した場合は4月26日（金）の

写真-2① 被災状況確認（左） 管の接続完了（右）

その結果、住宅の擁壁をH鋼で保護しつつ、擁壁の脇は掘削せずに手前の水田側を掘削してそこから新管と既設管を接続する方法で何とか応急復旧工事を行いました。これでまた一歩、目標達成に向け前進しました。（写真-2①）

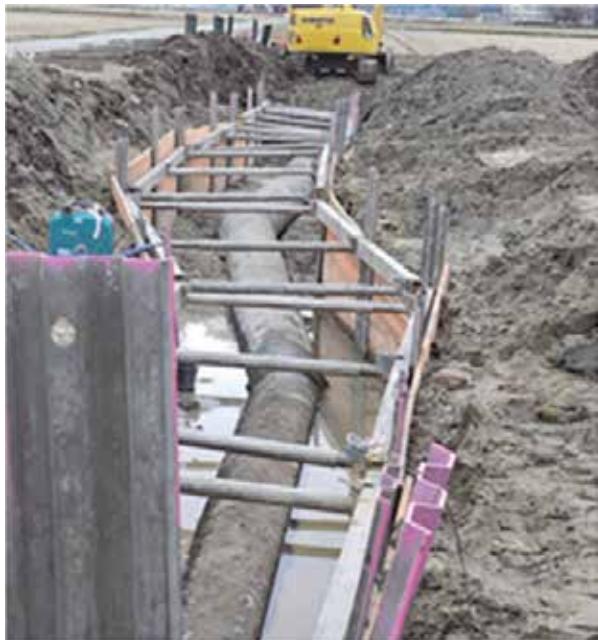
一連の充水作業を終えた2月末、南条幹線の踏査時に応急復旧を終えた地点直下流の水田からブクブクと泡と水が沸き上がっている状況を見つけました。当時の南条幹線は充水試験が完了し、流入量はなかったので漏水は考えられませんでしたが、念のため試掘してみると水田の暗渠排水管から空気や水が漏れていたことがわかり、ひとまず安心…と思いつきや、「幹線用水路を確認しなければ安心できない」との意見もあって掘削して確認したところ、何と、写真のとおり管が蛇行して曲がり許容角を超えた変

状を起こしていました。

写真-2② 管の蛇行

大至急復旧に取り掛かり、蛇行した管を敷設替えしました。(写真-2②)
