# 減圧施設のある管水路における漏水の原因調査

株式会社田幸技建コンサルタント 湧川 哲雄

## 1. 業務の目的及び内容

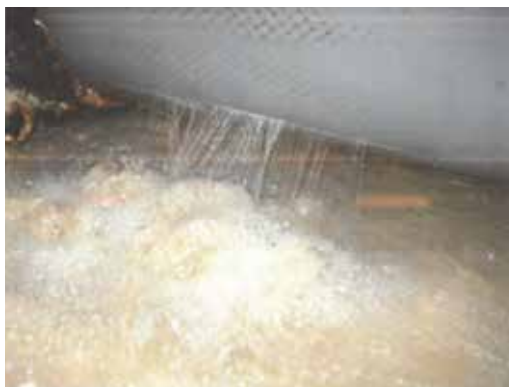
漏水調査によると、漏水はすべての路線で管の亀裂（写真-1）が要因となっている。管体の側面に亀裂が発生し破断面（写真-2）には縞状の模様（ストライエーション：striation）が確認できることから、漏水の原因は、疲労破壊よると判断できる。疲労破壊とは、繰り返し荷重によって鋸歯状の亀裂が生じる破壊であり、破面にはストライエーションが形成される。（写真-3）

写真-1 管体側面の亀裂

本地区の幹線2号系統の硬質塩化ビニル管は全体的に管体の耐性が低下していると考えられるため、疲労破壊に耐性のある管種（ダクタイル鋳鉄管）に変更する必要がある。

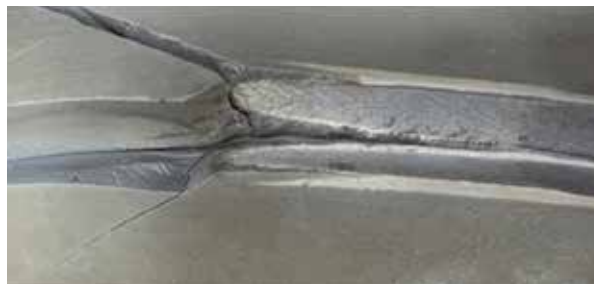
写真-2 破断面の拡大

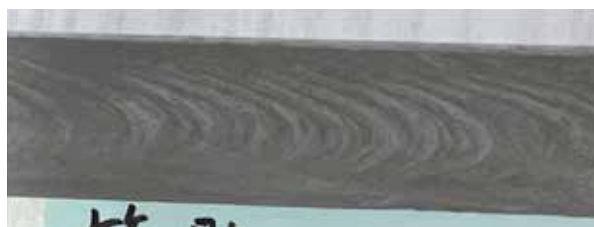
写真-3 破断面のストライエーション

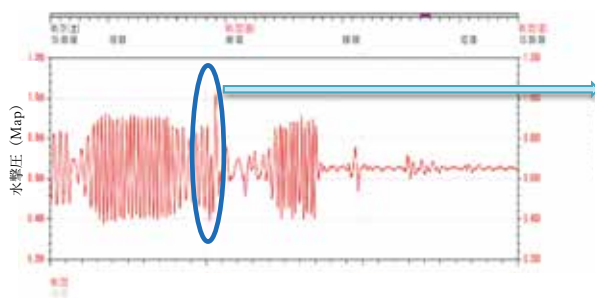
図-3 水撃圧グラフ（10時00分～10時30分）

最も高かった内間減圧弁箇所の水撃圧のピーク値は、2023年1月22日10時11分17.66秒に記録し、（図-3）この時の振幅は約0.3秒周期となっている。（図-4）

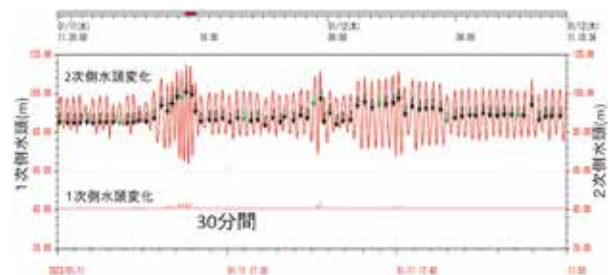
図-2 水撃圧グラフ（17時20分～17時50分）

幹線2号系統ユニット内の1日の平均脈動回数は630回（表-2）、脈動周期は0.25秒/回であった。脈動回数の測定は、水圧調査結果を水頭グラフに変換し日単位で回収したデータから脈動周期が判別できるように30分単位のグラフより読み取った。（図-2）

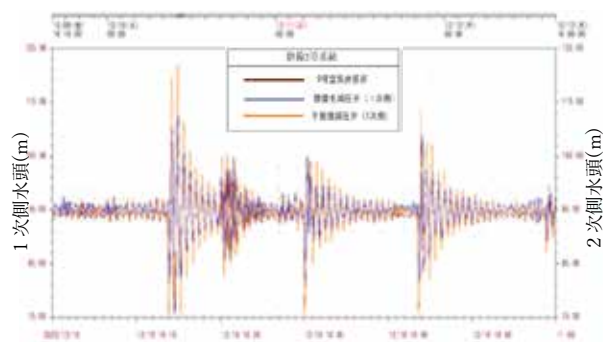
図-5 幹線2号系統水撃圧グラフ

水路の脈動現象の要因の一つに、末端の給水栓の開閉時に水圧調整を行う減圧弁が共振している事が考えられる。この現象は、標高の低い位置にある減圧弁に生じる水撃圧がきっかけとなっていることを田中<sup>1)</sup>は指摘している。今回の調査においても、同じ系統内の1次側で脈動現象がほぼ同じタイミングで起きていることが観測された。(図-5)

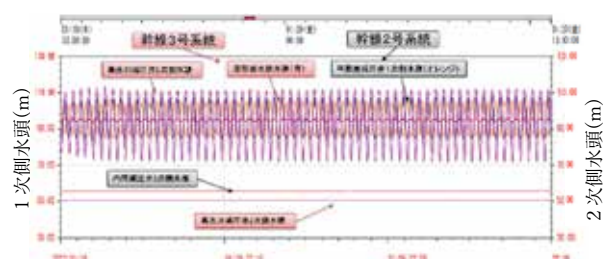
図-6 脈動グラフ

幹線3号系統においても具志川減圧弁で発生した1次側の脈動が、上流のⅢ型給水栓で同じ周期で発生していることがわかる。また、この脈動は幹線2号系統の一番端にある平敷屋減圧弁の1次側にも伝播しているが位相にずれがある。(図-6)

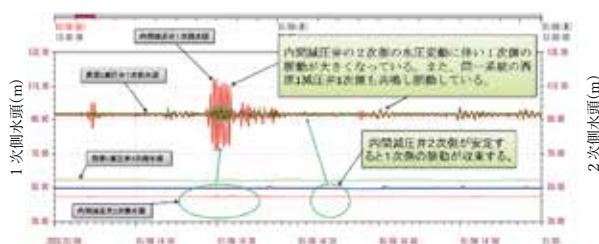
図-7 脈動グラフ(内間減圧弁)

減圧弁の違いによって、2次側の作動に伴い1次側で脈動が発生する場合と発生しない場合があることがわかった。(図-7)、(図-8)

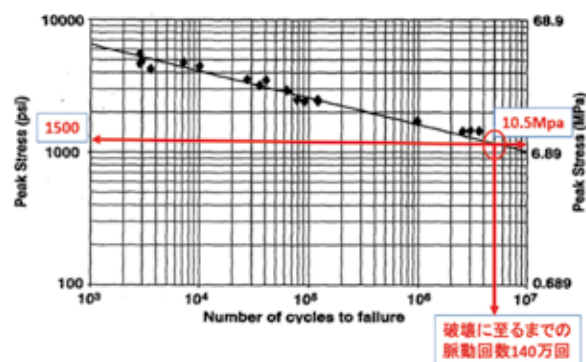
図-9 最大フープ応力と疲労破壊回数の関係式

Vinson は、破壊に至るまでの脈動した回数(疲労破壊回数)  $N$  と載荷した最大フープ応力(円周応力)  $\sigma_{peak}$  との関係を(1)式および図-9で示されることを明らかにしている。

ここで、式(1)より、疲労破壊回数  $N = (5.05 \times 10^{21}) \times 1,500^{-4.906} = 1,322,475 \div 140$  万回となるが、これは、図－9より読み取れる 10.5Mpa＝1500psiの時の疲労破壊回数140万回と一致する。
