記述式問題

下記の地区概要及び地区模式図を踏まえて、以下の問いに答えよ。

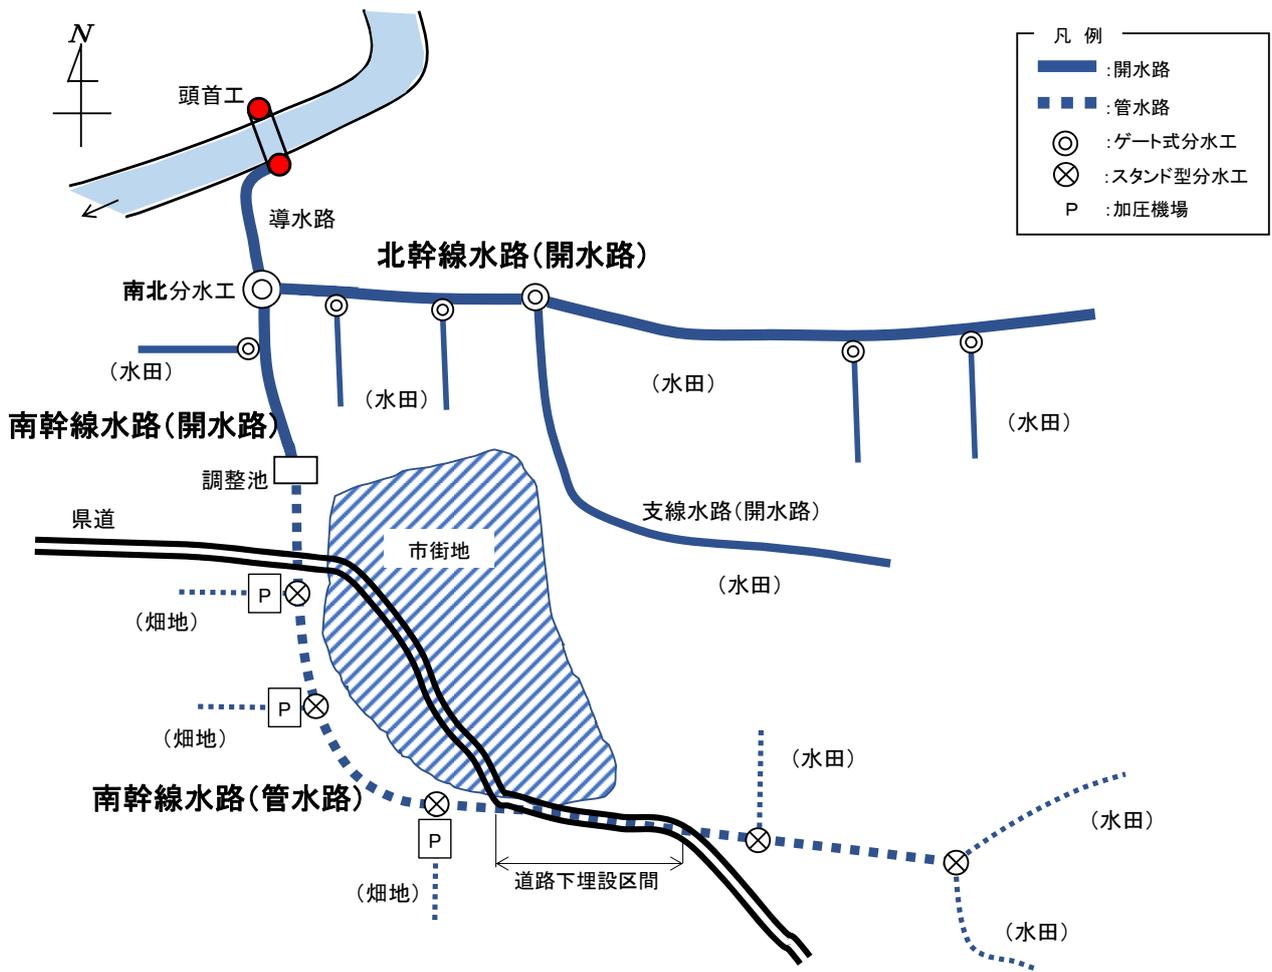
<地区模式図>

- ① 農業水利施設を整備した事業の完了から約40年が経過。
- ② 内陸部の寒冷地にある受益面積約3,000haの低平地。
- ③ 水田稲作中心だが、近年は畑作物栽培も盛ん。
- ④ 主要施設は、頭首工、導水路、用水路（開水路、PC管路）、分水工、調整池である。
- ⑤ 導水路、幹線水路の開水路区間では、ほぼ全線にわたりコンクリート表面に多くのひび割れ、剥離、粗骨材の露出などの劣化が見られる。10年前、5年前に定点において劣化診断を実施。
- ⑥ 開水路の一部区間では用水ピーク時には溢水により沿線の農地、住宅地に被害が発生。
- ⑦ 南幹線水路（PC管：φ1,000～1,500mm）では、漏水事故が至近5年間に数回発生。
- ⑧ 北幹線水路については主に下流地域、南幹線水路については主に畑かん地域の農家から用水量不足の苦情が増えてきている。
- ⑨ 水管理施設は中央集中管理方式で、頭首工、南北分水工にはTC/TMが、調整池、各分水工にはTMが設置されている。
- ⑩ 頭首工は、改修済み。
