## 記述式問題

下記の地区概要、施設管理者からの聞き取り結果及び地区模式図を踏まえて、以下の問いに答えよ。

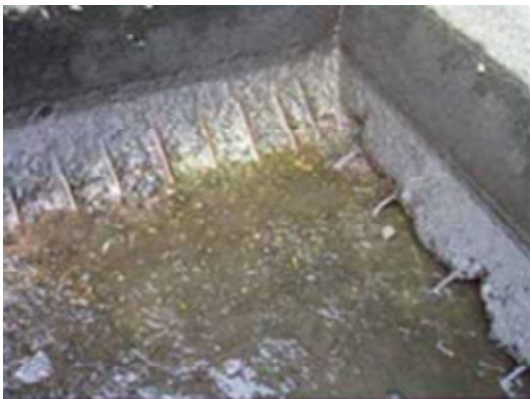
写真1 落差工の状況

- ① 導水幹線水路は、ほぼ全ての落差工で**写真1**に示すような変状が生じている。
- ② 上段幹線水路、中段幹線水路、下段幹線水路、支線等の開水路では**写真2**に示すような変状が複数区間で生じている。また、導水幹線に比べ軽微なものとなるが全線で骨材露出が生じている。
- ③ 畑・樹園地の加圧ポンプで送水されている塩ビ管区間では、近年10年ほど漏水事故が多く発生するようになってきている。漏水個所では**写真3**に示すような変状が確認された。
- ④ 用水需要が大きい時期には、ファームポンドの水位低下で加圧機場が稼働停止することがあり、営農に支障が生じることがある。
- ⑤ 電気料金の高騰に伴い、加圧機場の電気料金節減の要望が強くなってきている。

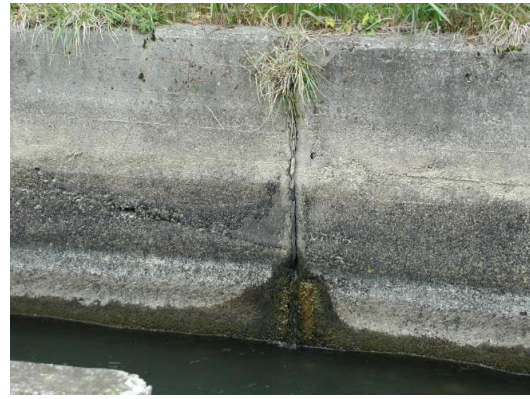
写真2 開水路目地部の状況

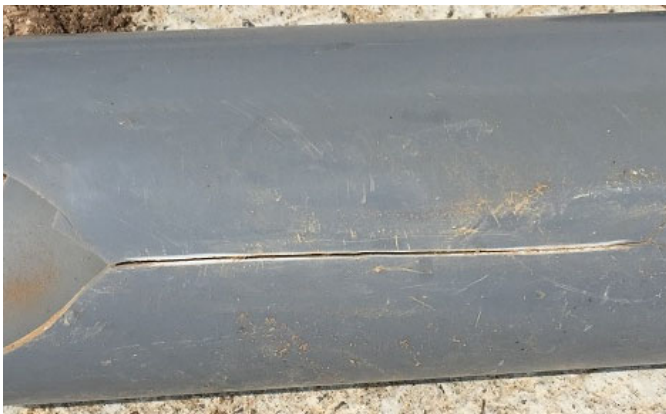
写真3 塩ビ管のき裂の状況
