国営施設機能保全事業

「釜無川地区（徳島頭首工補修工事）」の実施状況

関東農政局西関東土地改良調査管理事務所

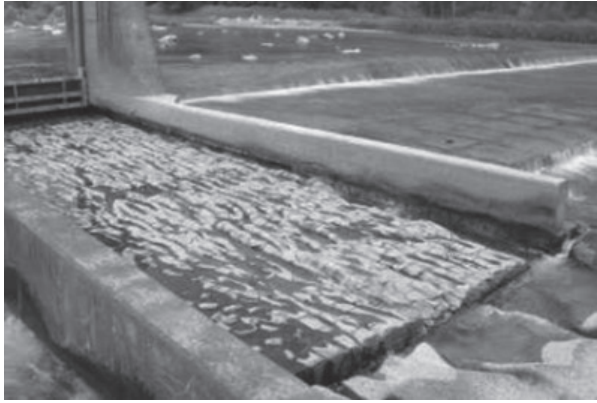
(写真-1, 2) 徳島用水路については、開水路のコンクリートは健全な状態であった一方、ゲート設備等の劣化が確認されたことから、土砂吐ゲートや分水工ゲートの更新を行いました。また、徳島頭首工は後述するコンクリートの補修とゲート設備の更新を行いました。(写真-3, 4)

写真-3 土砂吐の摩耗（補修前）

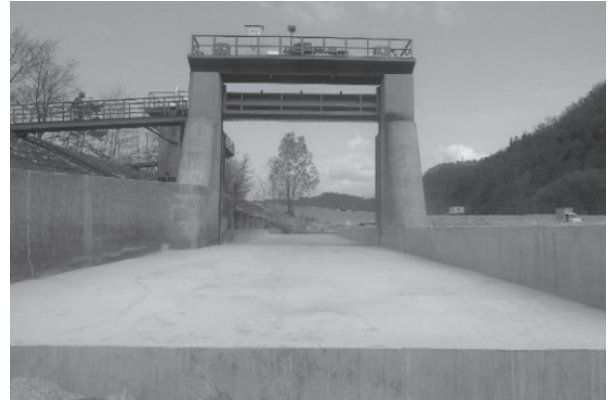
写真-4 土砂吐下流部
（コンクリート打増による補修後）

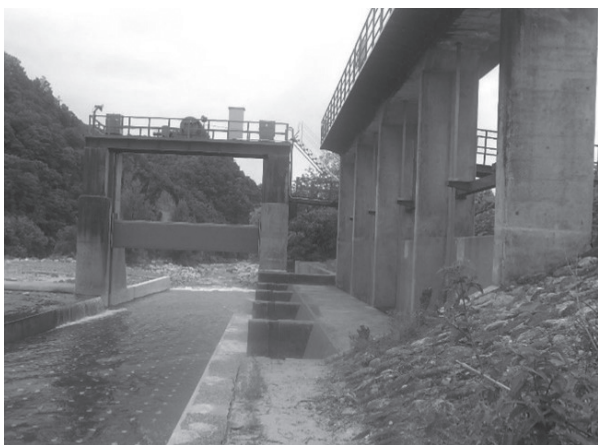
写真-9 土砂吐上流部（補修後）

本工事では、超高強度繊維補強コンクリートは、固定堰と土砂吐上流部に設置し、固定堰部分は約3ヶ月、土砂吐部分は約1ヶ月で予定の工程どおりに施工することが出来ました。(写真8,9)
