ストックマネジメント技術高度化事業の取組事例

(寒冷地における開水路表面被覆工法等の実施事例について)

前 東北農政局北上土地改良調査管理事務所保全技術課 保全技術係長 金平 修祐
現 東北農政局阿武隈土地改良調査管理事務所保全管理課 保全技術係長

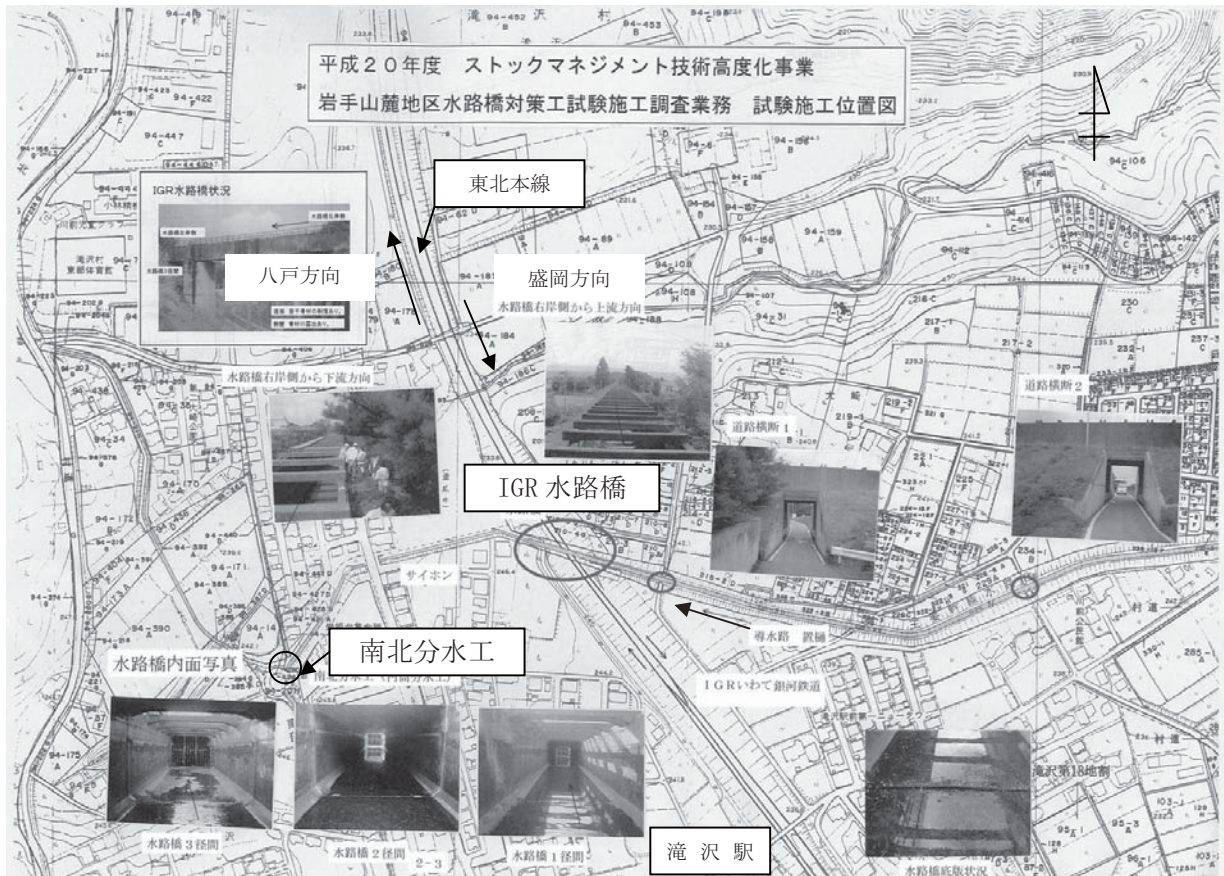
図-2 試験施工位置図の詳細

試験施工を行った水路橋は滝沢駅から八戸方向におよそ400m地点にある。外観からはエフロレンセンスが観察されたが、過去3度の震度5相当

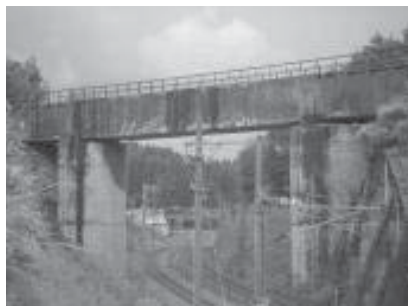
写真-2 IGR 水路橋正面

写真2～4について解説するとIGR水路橋正

面は滝沢駅方向から八戸方向に向かって、IGR水路橋内面は導水路上流から下流に向かって、IGR水路橋側壁は水路についたコケ等を高圧洗浄による状態確認をしている写真である。

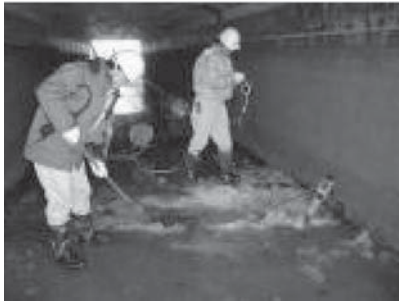
写真-5 除氷作業

また実際に水路橋は寒風にさらされる構造のため、水路内の溜まり水が凍り、その処理について頭を悩まされた。ジェットヒーターで2日間掛けて解かそうとしたが上手くいかず、小型のコンク

リートブレーカを使い試行錯誤して撤去方法を決めた。

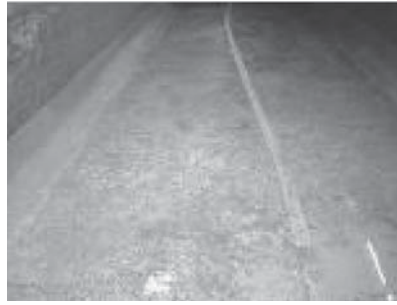
写真-6 底板中性化確認

写真にもあるように底板の中性化が進んでいるところは極力除去するとの考えで、1%のフェノールフタレイナルコール溶液で変色具合を確認（無色は中性化が進んでいる。）しながら施工面を仕上げた。

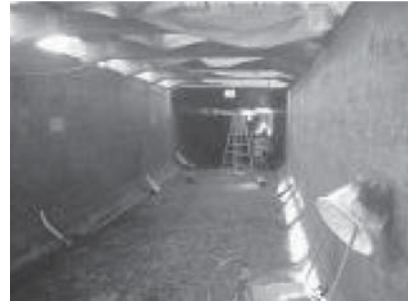
写真-7 底板・側壁高圧洗浄後

当初、30 MPa の高圧洗浄機によって底板および側壁の表層除去を行ったが、骨材が剥落している底板の弱層部を完全に取りきれず、期待する付着強度が得られなかった。そのため新たに150～240 MPa の超高圧洗浄機の投入した。どのような状態になった場合に超高圧洗浄機に切り替えるのかなど今後更に検討が必要と考えられる。

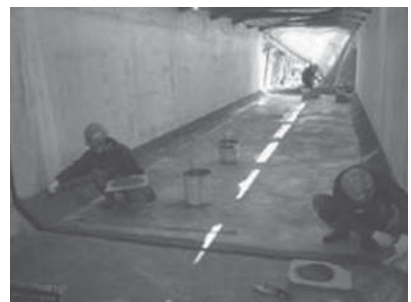
写真-10 ポリマーセメント系施工コテ仕上げ

実際の施工に当たってはポリマーセメント系は既設コンクリート面が湿潤でも施工が可能であるのに対し、樹脂系は概ね乾燥状態にする必要(表面水分10%以下)がある。また、施工時期が2月~3月となったため、5℃以上での養生管理も必要となった。

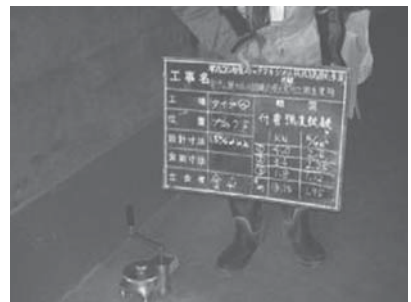
写真-13 樹脂系付着強度

実際、付着強度については現場で得られたデータを、表-2 表面被覆・含浸工法付着強度実績値に示す。

表面被覆工法の付着強度として採用した1.5 N/mm²をクリアできない工法が一部あったが、母材コンクリートの強度が低い場合母材破壊を起こした可能性があるため、材料自体の品質に問題があったとは考えていない。

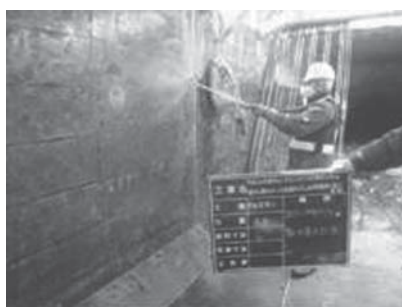
写真-14 含浸工法 吹付け

また表面含浸工法は、大半は施工面が湿潤状態でも施工可能であるが、シラン系は乾燥状態での施工が求められる。氷結を避けるため養生も必要である。
