ポンプ設備の内部可視化技術と適用事例について(3) (鋳鉄製ポンプ部品の腐食診断)

株式会社日立製作所 インダストリアルプロダクツ社 橋本 義之

3. 鋳鉄製ポンプ部品の腐食診断

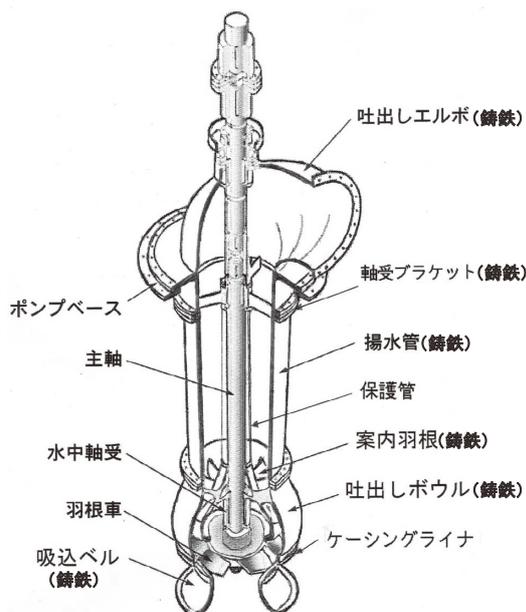
図-3 立型ポンプの構造と主な鋳鉄製部品

立型ポンプの外胴部品や管路の材質には、コスト、被削性、振動吸収性等に優れていることから、主にねずみ鋳鉄（片状黒鉛鋳鉄）が多く使用されてきた（図-3参照）。このようなポンプを長年使用していると、取り扱い水に含まれる溶存酸素や腐食性物質の影響、あるいは、起動停止で水中と気中の環境に繰り返し曝されることなどの環境因子で、胴部内面に鋳鉄特有の黒鉛化腐食が発生する。ポンプ胴部に使用される部品には、腐食に対する延命化を図る目的で内外面ともライニング塗装を施すが、時間とともに外面よりも流水面である内面の塗装が劣化して剥離し、フェライト・セメンタイト相である素地側がアノード（陽極）、

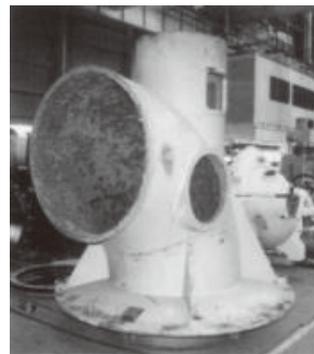
写真-11 吐出しエルボ部流路内面の腐食

鋳鉄に含まれる黒鉛および鋳鉄中のりんと黒鉛が化合して形成されるステダイトがカソード（陰極）となる電気化学的な電池が形成される。この結果、素地のみが選択的に溶解し、水中に順次溶け出すのに対して、黒鉛とステダイトは残存する黒鉛化腐食が生ずる。この腐食が生じて黒鉛とステダイトが残存するために、目視ではポンプ内面が減肉している様には見えないが、ナイフで容易に削れる程に軟らかくなっており、それを取り除くと地肌面は凹凸状に減肉している。黒鉛化腐食によって、鋳鉄製ポンプの流水内面が腐食減肉した事例を写真-11～13に示す。写真-11は立型ポンプの吐出しエルボの流路内面が全体的に腐食した状態を示す。写真-12は揚水管内面の腐食層を除去した後の凹凸状態を示す。また、写真-13は案内羽根の腐食層を除去した後の減肉状

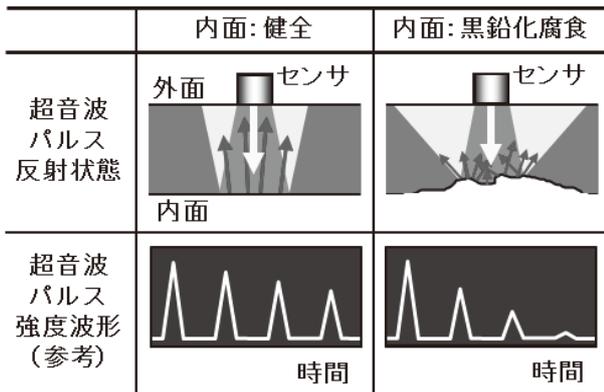
図-4 測定原理

測定原理は超音波パルス反射法の考えをもとにしている。図-4に示すように、健全な表面(外面)から黒鉛化腐食している内面に超音波を入射した場合に、ねずみ鉄として健全な微視組織を保っている領域(健全基地部)と腐食した領域との界面から超音波が反射されるとともに、腐食面に形成された大きな凹凸によって超音波が拡散する。このため、健全な内面から反射する場合よりも反射波の到達時間が短縮すると同時にパルス強度が低下する。そこで、これらの相関関係を腐食した多くの実機部品で検証し、図-5に示すような腐食評価マスターカーブを作成した。縦軸は超

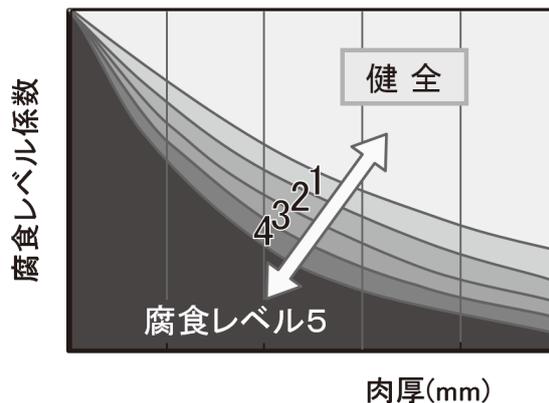
図-5 ねずみ鉄の腐食評価マスターカーブ

音波パルスの減衰割合から算出した腐食レベルを表す係数で、横軸は肉厚である。図-5のエリア色は腐食の程度を直感的に把握可能できるように、ビジュアル効果化したものである。

ポンプ胴部内面状態を推定するため、健全から腐食レベル5を実際の劣化状況と比較検証した。その結果、“健全”は内面(塗装)が健全な状況、“腐食レベル1”は塗装が劣化している状況、“腐食レベル2”は塗装が剥離している状況、“腐食レベル3”は表面に腐食生成物(錆)がある状況、“腐食レベル4”は腐食が進行し、黒鉛化腐食している状況、“腐食レベル5”は腐食減肉しており更新が必要な状況と、おおよその状態を分類することができた。

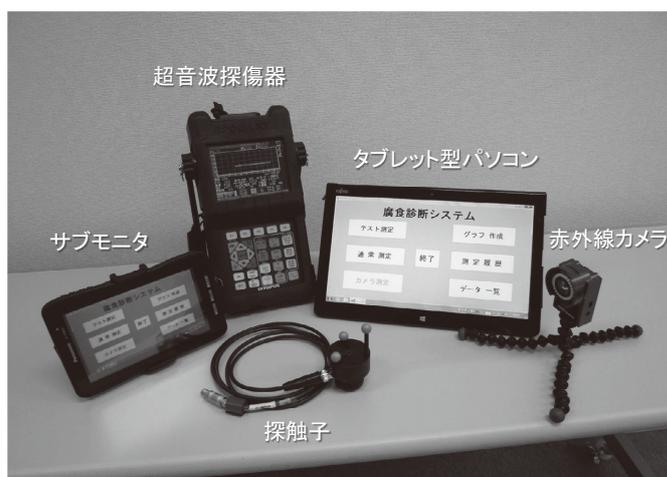
写真-14 腐食診断システムの外観

腐食評価マスターカーブを搭載した腐食診断システムの外観を写真-14に示す。システムは超音波探傷器、探触子、タブレット型パソコン(制御装置)、サブモニタ(結果表示専用)と探触子

の位置を特定するための赤外線カメラから構成される。このシステムでは測定範囲の内面腐食レベルを色等高線表示するために、格子状に配された多点での測定データが必要となる。そこで、測定は格子状に点が配置されたフィルムシートを管表面に貼付け、これを目印として行う。また、付加機能として、シートが貼り付けられない狭隘部の測定では探触子に付けられたマーカを赤外線カメラが認識・座標特定することで、タブレット型パソコンの画面上での測定点走査ができるようにした。腐食診断結果の色等高線表示は、色を多階調にすることで濃淡変化が滑らかになり、より現物状態に近い表現方法とした。

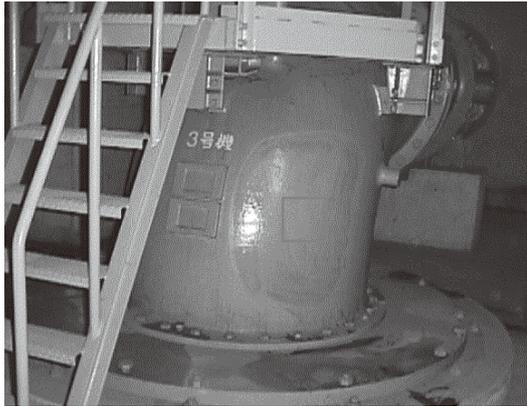
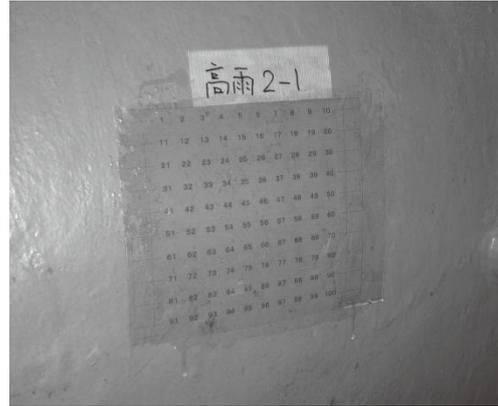
写真-15 立型ポンプ吐出しエルボ部の適用事例

(a) 吐出しエルボ部の診断部位

(b) 格子状の診断範囲(200×200mm:100点)

写真-15は、使用開始後20年以上経過した立型ポンプの吐出しエルボ部への適用事例における診断部位(a)と格子状の診断範囲(b)を示し

たものである。(b)に示すように測定面は見かけ上200×200mmの範囲を20mm間隔で100点とした。なお、腐食評価マスターカーブとの照合解析を行う際、測定範囲の外枠部は隣接した測定点との平均化処理を行うため、実際の診断範囲は180×180mmとなる。図-6は各測定点の肉厚と腐食レベル係数の関係を腐食評価マスターカーブ上にプロットしたものである。この結果では、腐食レベルが3～5の領域に多く点が分布しており、肉厚にもばらつきがあることから、減肉傾向が認められる。また、健全から腐食レベル1～2の健全に近い領域にある点群では、肉厚がほぼ一定であり、減肉が少ない領域も存在することがわかる。図-7は、図-6のマスターカーブによる腐食レベルの判定結果を多階調の色等高線に表したものである。測定領域中央から左側の範囲すなわち判定範囲のおよそ50%が、腐食レベル4～5である。ポンプ分解後に観察した内面写真を写

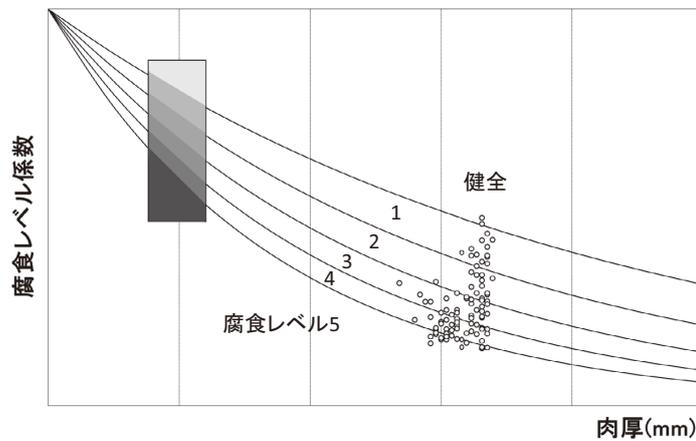
図-6 マスターカーブ上にプロットされた測定結果

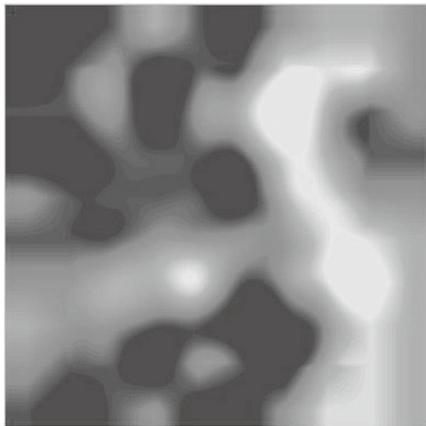
図-7 内面腐食レベルの多譜調色等高線表示

真-16に示す。実内面の腐食状態と図-7の診断結果はほぼ一致していることがわかる。このような測定を吐出管の他の任意部位について数箇所行うことで、ポンプ内面全体の腐食状態を推定することができる。

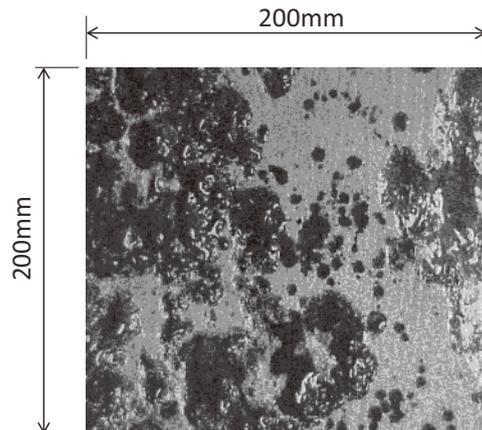
写真-16 診断部位の実内面腐食状況
(黒色部が腐食箇所)
