# 減圧弁のある管水路における漏水の原因調査

令和7年度11月14日

(株)田幸技建コンサルタント 湧川哲雄

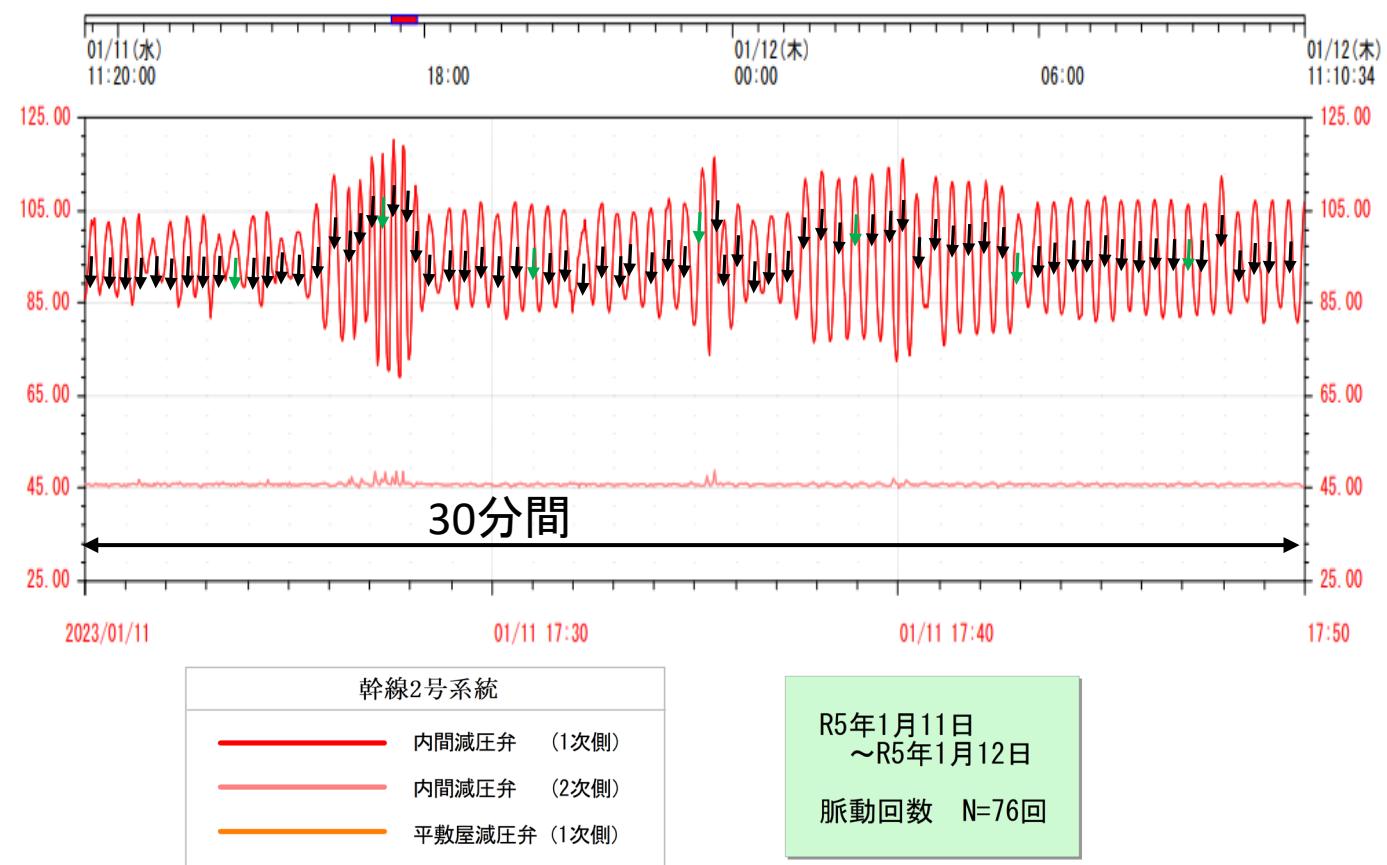
図5-9 幹線2号系統脈動グラフ

観測回数	観測期間	観測時間	観測回数	脈動発生回数
1	R5/1/11～R5/1/12		927	927
2	R5/1/12～R5/1/13		1,501	*
2	R5/1/13～R5/1/14		732	732
3	R5/1/14～R5/1/15		782	782
4	R5/1/15～R5/1/16		316	316
5	R5/1/16～R5/1/17		316	316
6	R5.1.18～R5/1/19		398	398
7	R5/1/19～R5/1/20		750	750
8	R5/1/20～R5/1/21		600	600
9	R5/1/21～R5/1/22		771	771
10	R5/1/22～R5/1/23		352	352
10	R5.1.24～R5/1/25		146	146
11	R5/1/25～R5/1/26		212	212
期間最低脈動回数			146	
期間最高脈動回数			927	
期間平均脈動回数			630

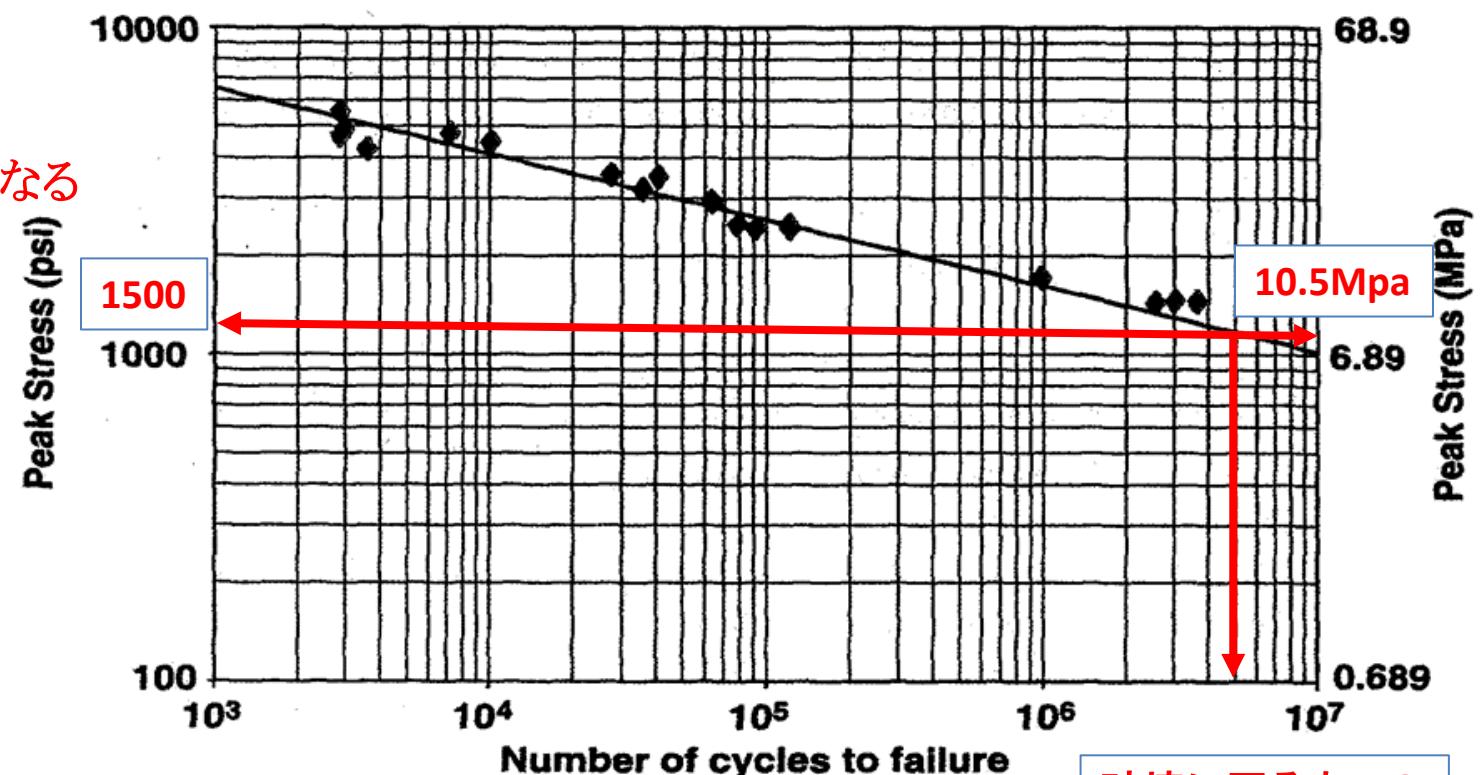
図7-1 脈動回数とフープ応力

N:破壊に至までの脈動した回数は**140(万回)**となる

$$\begin{aligned}N &= (5.05 \times 10^{21}) \sigma_{peak}^{-4.906} \quad \dots \dots (1) \\ &= 1,322,476 \text{回} \doteq 140 \text{万回}\end{aligned}$$

破壊に至るまでの  
脈動回数140万回
