事例 2

木曾川右岸地区 PC 管の劣化診断と保全対策について

独立行政法人水資源機構 木曾川用水総合管理所 所長 小酒井 徹
美濃加茂管理所長 鈴鹿 克俊
美濃加茂管理所 窪野 拓未

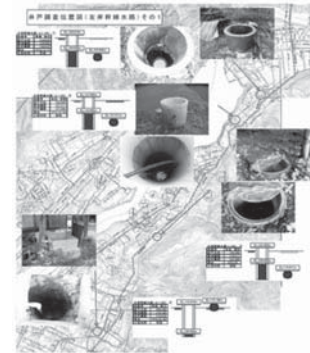
図-4 地下水調査資料の例

現地踏査で選定した箇所において、①地下水調査（33箇所（9路線））、②漏水量調査（4箇所（4路線））、③試掘調査（24箇所（10路線））を実施した。各調査における調査内容は表-1のとおりである。

試掘調査により、地下水に浸食性遊離炭酸が高濃度で存在し、PC管のカバーコートの浸食や中性化の進行を確認した。このことにより、PC管の劣化要因は、①不等沈下やゴムの劣化による継ぎ手部の機能低下とともに、②地下水に含まれる浸食性成分（浸食性遊離炭酸等）によるカバーコートの浸食及び中性化と推測された。
