# 直轄災害復旧事業「氷見地区」の取組について 能登半島地震に伴うパイプラインの応急復旧、充水試験に携わって

北陸農政局西北陸土地改良調査管理事務所長  
生玉 修一

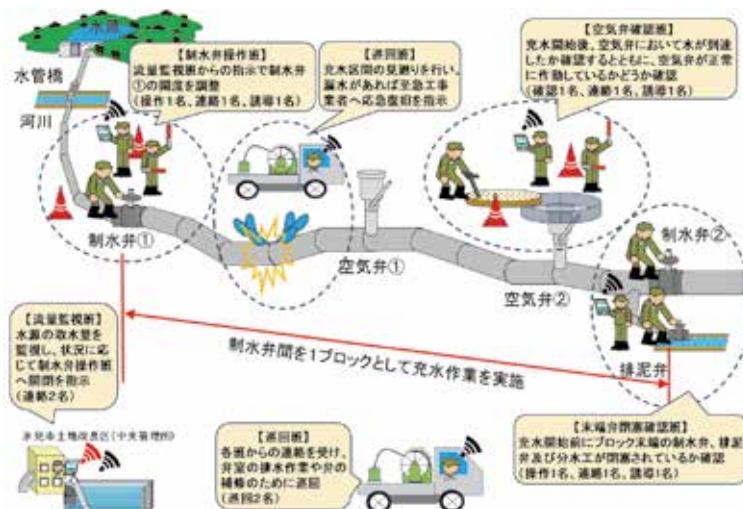
図-4 充水試験の役割分担と主な作業

地震によるパイプラインの破損や継手離脱等に伴う漏水を地上から見つけることは困難なため、制水弁間を単位ブロックとして充水試験を行いました。

管内を充水した後に管への流入量が $0 \text{ m}^3/\text{s}$ になるかを確認し、そうならない場合には漏水が発生しているものと判断して地表部の変状(水が吹く、又は陥没の発生)を巡回班及び空気弁確認班が手分けして探して漏水部分を特定しました。

充水試験は、9ブロック(上庄幹線14.6kmを6ブロック、南条幹線7.3kmを3ブロック)に区分して工事着手2週間後の2月6日(火)から事前点検→充水→事後点検の手順で3日間かけて行い、漏水が確認された場合は、管の水を抜いてから施工業者に作業を引き継ぐ形で仮復旧作業を繰り返しました。(図-4)

人員配置は1班3名体制として、制水弁操作班、空気弁確認班、空気弁の清掃等を行う巡回班及び中央管理所で流入量の監視や充水の指示を行う総指揮班に分かれて実施しました。

充水後に漏水が確認されたブロックもあったため、充水試験は9ブロックで計15回に及びました。

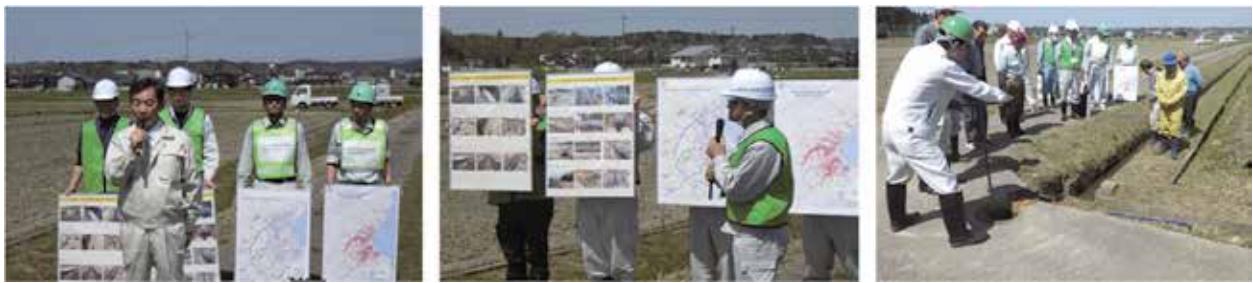
写真-3 「通水式」(左:江添理事長の挨拶、中:復旧状況の説明、右:通水再開の様子)

幹線用水路の応急復旧工事と充水試験を2024（令和6）年3月27日（水）までに終え、支線用水路の応急復旧工事も4月25日（木）までに終わったことから、氷見地区のかんがい開始日である4月26日（金）に南条幹線掛かりの「島尾地区」で通水式が行われました。

国及び県から、2024（令和6）年4月時点では氷見市内の農業用施設1,874か所が被災したことを説明するとともに、国営幹線用水路9か所、県営支線用水路18か所、末端用水路54か所の応急復旧を終え、例年通りのスケジュールで田植えができるなどを農業者及び地元関係者へお伝えしました。

氷見市土地改良区の江添良春理事長からは「国や県など多くの人が休日返上で間に合わせてくれた。意地と底力を感じた」との感謝の言葉をいただきました。（写真-3）

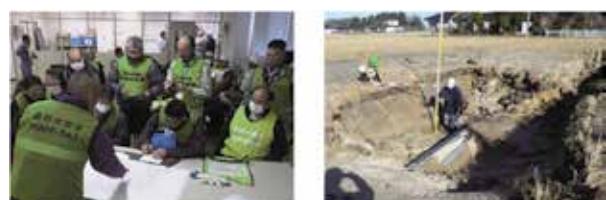
写真-4 「現地調査班」の活躍の様子

約27kmにも及ぶ幹線パイプラインの被災状況を速やかに把握するには何よりも人海戦術が有効で、MAFF-SAT（農林水産省サポート・アドバイス・チーム）による全国からの支援者の協力を得ながら管直上の地表面の変状（地割れ、沈下、噴砂）を目視点検した結果、幹線用水路上の47か所で被災が確認されました。（図-2）

第1段階は幹線用水路上部や付帯施設の被災状況を調査する「現地調査班」、第2段階は復旧工事の監督や道路等の協議を行う「工事監督班」、第3段階は工事数量の取りまとめや積算を行う「積算班」、第4段階は農地や農道、末端水路の被災確認や地元関係者との協議を行う「用地班」、第5段階は「充水試験班（現地調査班から充当）」といった具合に復旧工事段階が進むにつれて必要な班をその都度配置し、班責任者の下で活躍していただきました。（写真-4、表-1）
