記述式問題

下記の事業地区の概要と施設管理者からの聞き取り調査結果及び用水系統図をもとに、以下の間に答えよ。

1) 事業地区の概要（全体事業完了から約 25 年～約 35 年経過）

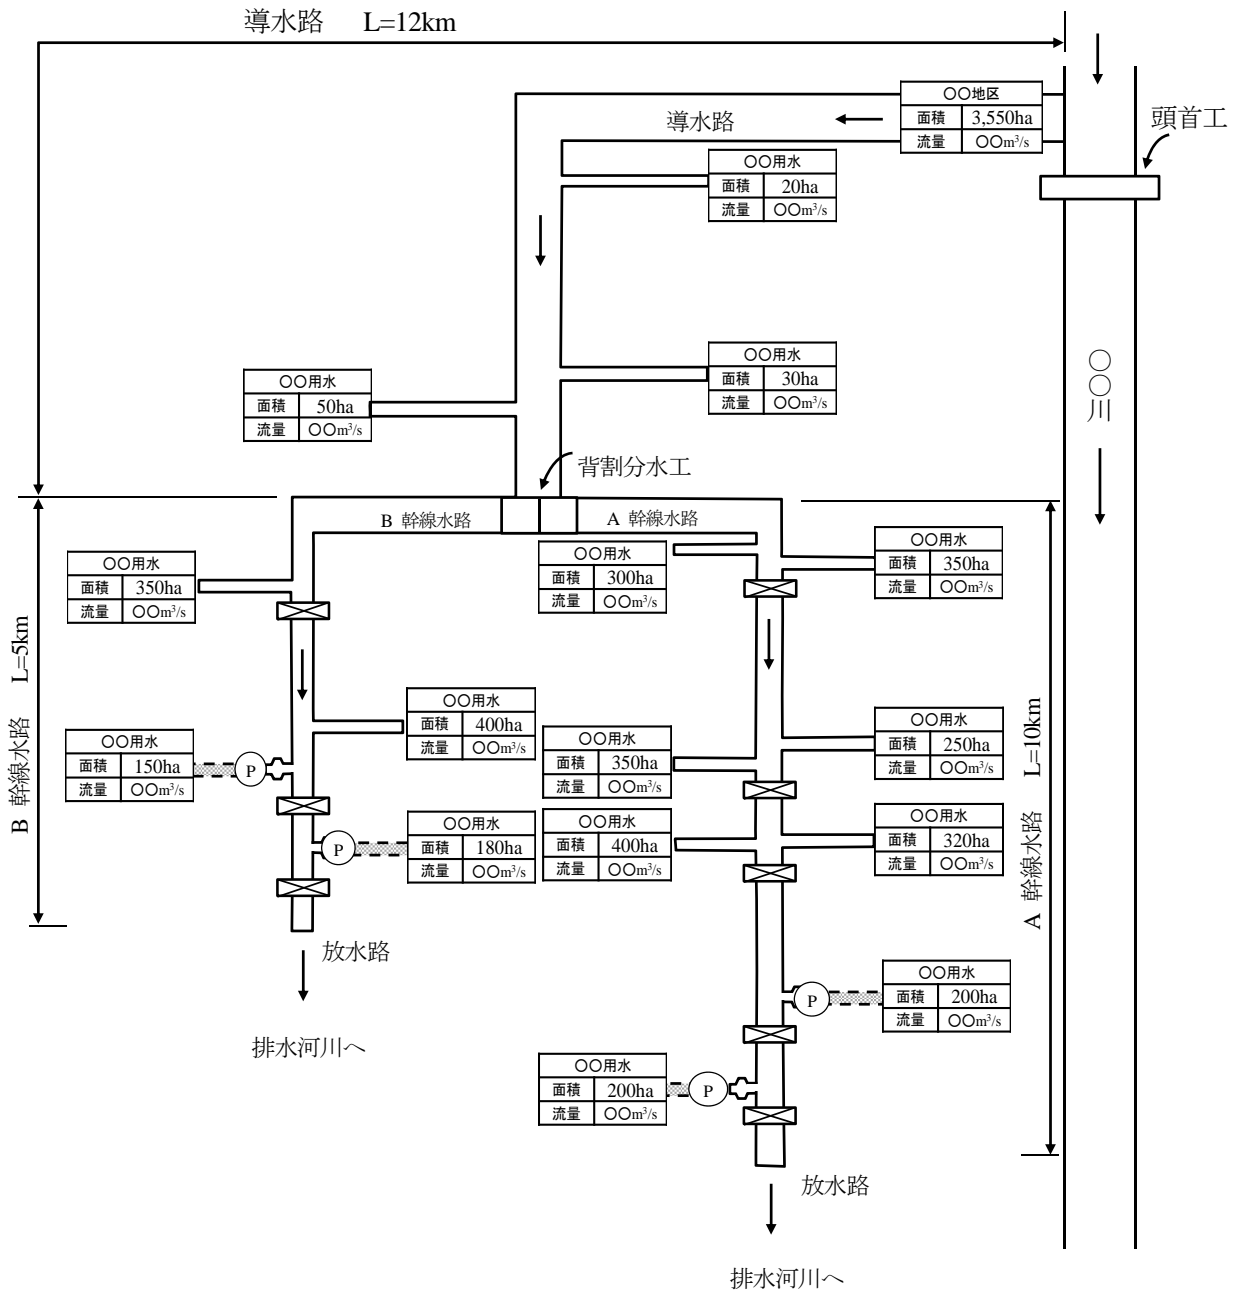
3) 用水系統図

施設の名称	構造・形式等	備考
導水路	・開水路（鉄筋コンクリート）	・造成後、約 35 年が経過 ・直接分水口（3ヶ所）
幹線水路	・開水路（鉄筋コンクリート）	・造成後、約 35 年が経過
背割分土工	・ゲート式	
用水ポンプ場	・吸込水槽を有するポンプ直送式 ・吐出圧によるオン・オフ台数制御	・造成後、約 25 年が経過
調整施設	・調整ゲート	
支線水路	・開水路（鉄筋コンクリート） ・クローズドパイプライン（口径 600mm 以下の塩ビ管）	・造成後、約 25 年が経過
水管理制御設備	・背割分土工（遠方操作監視制御装置：TC/TM） ・主要分土工（口）（遠方監視装置：TM） ・クローズドパイプライン（水管理制御設備無し）	・更新終了後、約 15 年が経過

- ① 設計最大流量時に背割分土工下流 A、B 幹線水路の一部区間での水路余裕高さの不足が生じている。また、構造機能の経年変化として、ひび割れや錆だれが確認され、さらに、水路目地部からの漏水が生じている。
- ② 幹線水路下流部での時間的な用水不足及び用水ポンプの頻繁な起動停止など計画的なポンプ運転に支障が生じている。また、ポンプ運転中に吸込水槽でのシール不足による空気の吸込渦が生じている。
- ③ 用水ポンプ下流のクローズドパイプラインでは、最近の 5 年間に漏水事故が多発している。
- ④ 水管理制御設備については、水位センサー類などが老朽化してきており 5 年前頃から、故障が多くなっている。
