記述式問題

下記の事業地区の概要、施設管理者からの聞き取り調査結果及び水路模式図を踏まえて、以下の問いに答えよ。

1) 事業地区の概要 (事業完了から約35年経過)

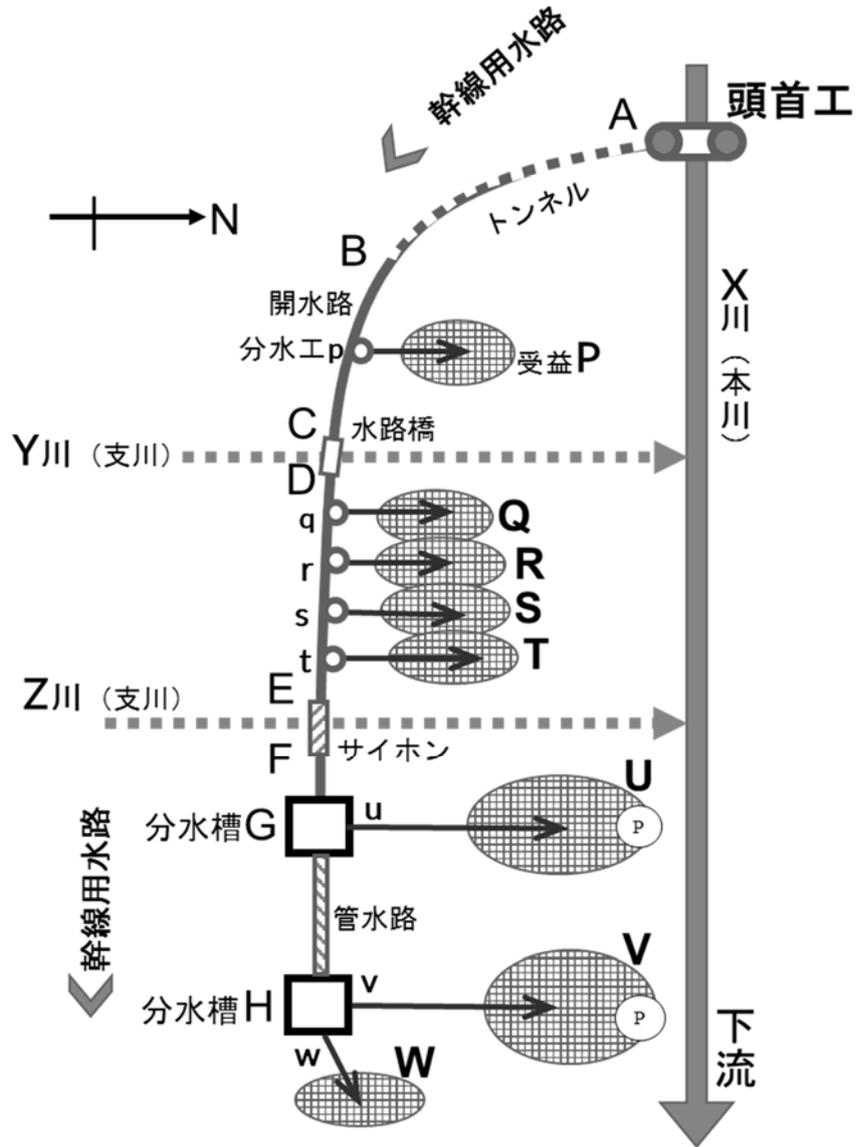
水路平面模式図

- ・受益面積：河岸段丘と谷底平野 (水田；約3,200ha)
- ・地域：寒冷地域
- ・幹線A～G間は河岸段丘上を緩やかな勾配(1/5,000程度)で走り、管水路(G～H)は緩やかな谷地形を横断している。
- ・頭首工、分土工(8ヶ所)はすべて機側操作で、施設管理を行う土地改良区の職員と委託水利調整員で対応している。
- ・受益地U、Vは低位部にあり、慢性的な用水不足のためポンプによる反復利用が行われている。

地点または区間	施設または工種	諸元等
A～H	幹線用水路	全長14.0km
A	頭首工(取水口)	取水量8.0m ³ /s(普通期)、頭首工は改修済み
A～B	トンネル	4.0km 木製支保工を使用、無筋コンクリート
B～C	開水路	2.0km、現場打ち鉄筋コンクリート、直分型分土工pから受益地Pに開水路で分水
C～D	開水路(RC水路橋)	Y川を横断
D～E	開水路	4.0km、直分型分土工q r s tから受益地QRSTに開水路で分水
E～F	サイホン	X川を横断、鋼管φ1,100
F～G	開水路	1.0km
G	分水槽	直分型分土工uから受益地Uに開水路で分水
G～H	管水路	3.0km、PC管φ800
H	分水槽	直分型分土工v wで受益地V、Wに開水路で分水

- ① 開水路では、変状(クラック、スケーリング等)が見られ、水路橋では漏水が著しい。
- ② トンネルでは、クラウン部の一部に縦断方向のクラックが見られる。
- ③ 管水路(PC管)では、漏水事故が発生したことがある。
- ④ 下流部の受益者から用水不足に対する苦情が多い。
- ⑤ 分水槽Gで管水路への空気混入がしばしば発生する。
- ⑥ 受益地U、Vではパイプライン化の要望が強い。
- ⑦ 受益地U、Vにある末端ポンプ場の維持管理費が土地改良区の運営を圧迫している。
- ⑧ サイホン流入地点Eでの落葉対策に苦慮している。
- ⑨ 農家の高齢化により水利調整要員の確保が難しい。
