# 土地改良施設事故防止事業の創設と阿賀野川頭首工の 改築に向けた今後の対応について

## 第2章 国営土地改良施設事故防止事業「阿賀野川用水地区」の事業紹介

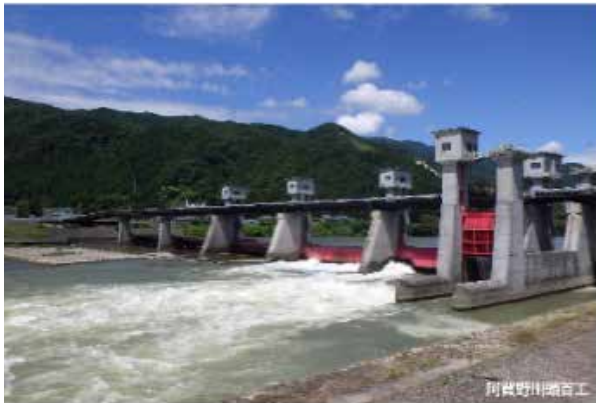
写真－１ 阿賀野川頭首工全景

本地区の基幹的な農業水利施設である阿賀野川頭首工（以下「本頭首工」という。）は、国営阿賀野川用水土地改良事業（1961（昭和36）年度～1983（昭和58）年度）にて造成し、1967（昭和42）年度に供用開始された施設です。本頭首工は農業用水のみならず、水道用水（阿賀野市他）や工業用水（新潟東港）にも利用されています。

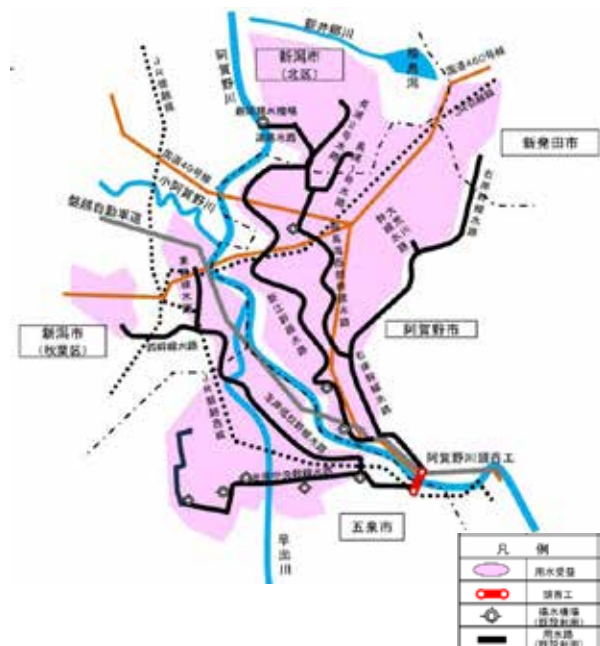
図－５ 阿賀野川用水地区の事業概要図

本地区では本頭首工の損壊、その他の事故の未然防止を図り農業被害を始めとする地域への被害を未然に防止することを目的に、適切な対応策として本頭首工の新設による全面改修を行う事業として実施することとしています。（図－５、表－１、表－２）
