業界は今

「農業水利施設保全補修ガイドブック2024について」

ー ガイドブック編集専門部会座長

上條達幸氏インタビュー ー

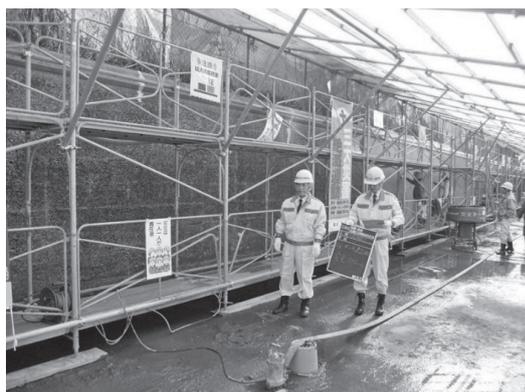
(写真-1)

現場は国営の幹線水路で、当初の計画では全面更新だったようですが、「水路表面の摩耗により流下機能が低下しているものの、コンクリート構造物自体は比較的健全なため、できるだけ延命化できないか」ということになり、設計担当のコンサルさんから私の方に延命化のための補修方法と工事費について問い合わせがありました。「補修」と「全面更新」のライフサイクルコストを比較検討した結果、補修による長寿命化対策の方がかなり安価となり採用されました。補修方法は、現在行われている長寿命化対策工法とほぼ同じで、無機系材料(ポリマーセメントモルタル)による断面修復や表面被覆、成型ゴム挿入方式による目地補修でした。その後、当時私が所属していた会社が補修の専門業者として施工を請け負うことになりましたが、当時としては新しい材料や工法による施工でしたので、私は技術担当者として着手から完成まで現場に詰めていました。(写真-1)
